Bautaveien 11C, 6507 KRISTIANSUND N

**Arkitekttegnet enebolig med  
fantastisk utsikt og unik  
beliggenhet på Innlandet| Tomten  
grenser til friområde**

# Tilstandsrapport

Befaringsdato: 06.08.2025

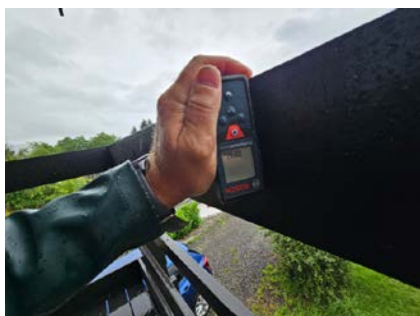
- Det er ikke krav om utbedring av rekkverkshøyde opp til dagens forskriftskrav.
- Det er ikke krav om utbedring av åpninger i rekkverk til dagens forskriftskrav.

Rekkverk er målt til ca.90 cm.

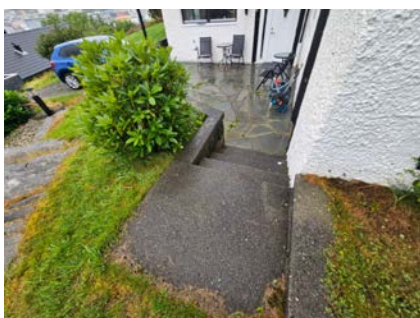
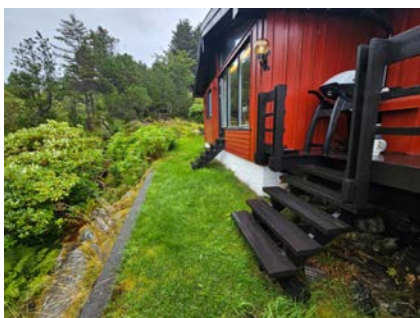
## ! TG 3 Utvendige trapper

Rekkverk må monteres for å hindre personsaker.

- Rekkverk må monteres for å lukke avviket.

Kostnadsestimat: 10 000 - 50 000

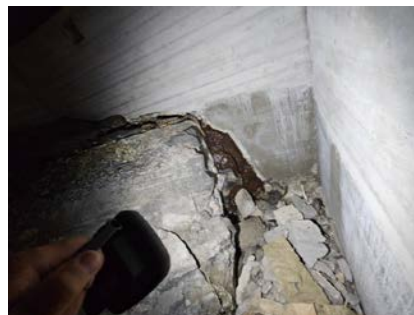
Det er opplyst fra eier at det ikke har vært problemer forbundet med kjelleren, men krypkjeller og rom under terreng regnes for å være en risikokonstruksjon som er utsatt for fukt- og råteskader i bunnsvill, trebjelkelaget og andre tilstøtende konstruksjoner, på grunn av fuktighet fra grunnen og kondensering ved temperaturforskjeller. Selv om det ikke er avdekket tegn på skader, betyr ikke dette nødvendigvis at det ikke foreligger skader i eller i forbindelse med krypkjelleren. Vær oppmerksom på denne risikoen, overvåk tilstanden og undersøk dette nærmere, helst med hjelp av en fagkyndig. Boligen er bygd delvis på fjell, i krypkjelleren ble det registrert synlig innsig av vann på befaringsdagen.

Konsekvensen ved innsig av vann vil være forhøyet fuktnivå og eventuelt fuktskader i konstruksjoner ved større innsig.

- Ytterligere undersøkelser må foretas for å få kartlagt tilstanden og omfanget på eventuelle skader.

Priskonsekvens er medtatt for en bygningssakkyndig kontroll av konstruksjonen og ikke for utbedrende tiltak.

Kostnadsestimat: Under 10 000

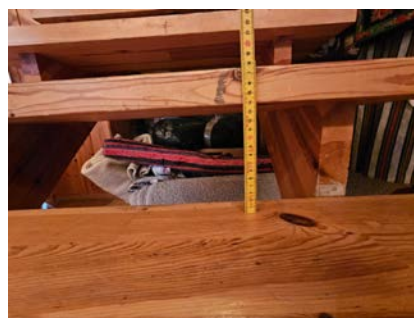
Åpninger er målt til ca. 14cm.

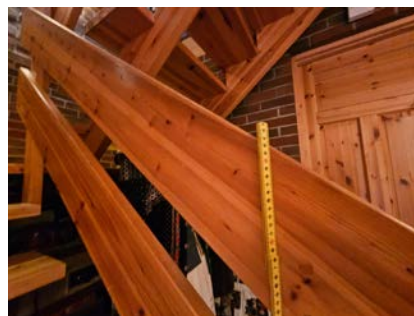
Rekkverk er målt til ca. 82cm.

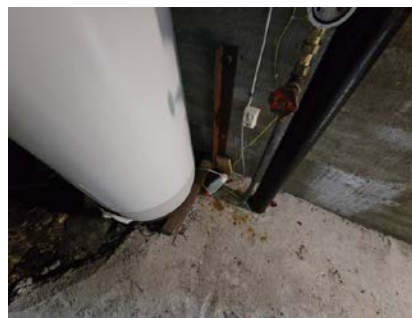
## ! TG 2 Varmtvannstank

Boligen er utstyrt med en 200 liters Oso varmtvannstank som er plassert i krypkjeller.

- Det bør etableres tilfredsstillende el-tilkobling etter gjeldende forskrift.

Det bør etableres tilfredsstillende el-tilkobling for å hindre varmgang i kabel/stikkontakt.

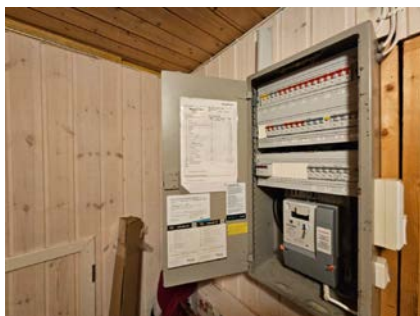
## ! TG 2 Elektrisk anlegg

Takstmann er ikke EL fagmann og deler av anlegget er skjult. På generelt grunnlag anbefaler DSB(Direktoratet for Sikkerhet- og Beredskap) kontroll av EL anlegg hvert 5. år. Kostnadsestimat i rapporten her, er for en EL-kontroll og hensyntar ikke eventuelle fremtidige påkostninger for utbedring av eventuelle avvik.

**Kostnadsestimat: Under 10 000**

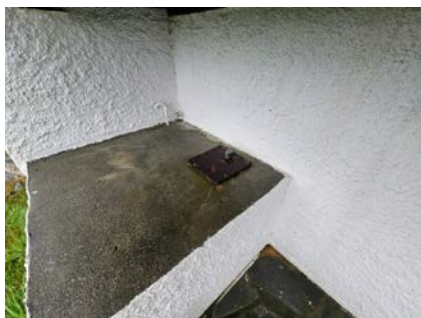
Oljesøl fra u-tømte tanker kan føre til store skader på omliggende konstruksjoner og natur.

- Ytterligere kontroll må foretas.
