Tilstandsrapport

Enebolig

Tiendbursveien 6, 7200 KYRKSÆTERØRA

Befaringsdato: 02.10.2024

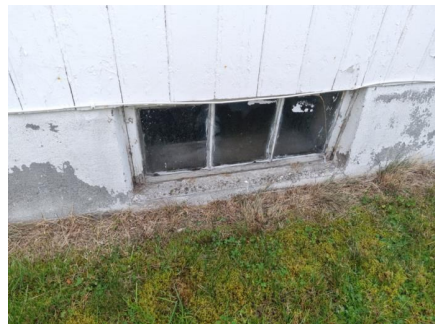
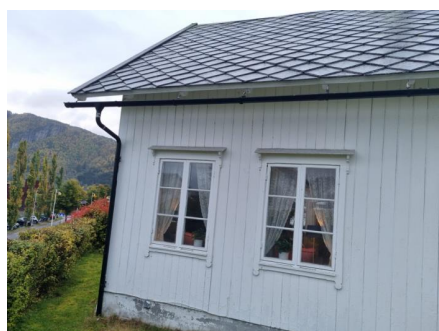
- Det er påvist at enkelte vinduer er vanskelig å åpne/lukke.
- Karmene i vinduer er slitte og det er sprekker i trevirket.

- Det må påregnes noe vedlikehold og at enkelte vinduer må skiftes ut.

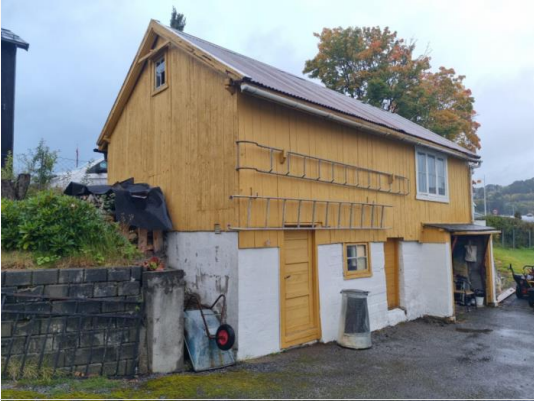
Garasje/uthus

Trapp og mur ved garasje opp til 1. etasje må sikres med tanke på personsikkerheten
