Tilstandsrapport

Enebolig

Tiendbursveien 6, 7200 KYRKSÆTERØRA

Befaringsdato: 02.10.2024

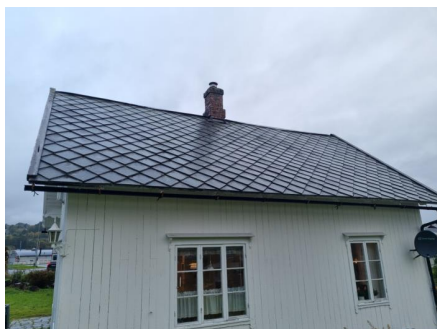
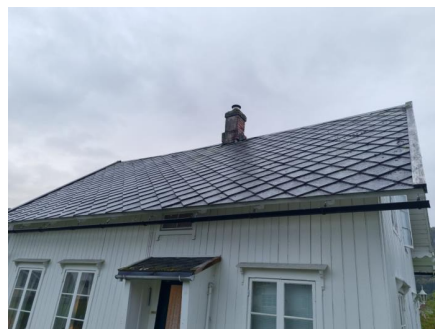
Sorte aluminiums/stål takrenner, nedløp og sokkelbeslag med topphatt på mursteinspipe. Nedløp er tilkoblet avløp i grunn. Skiftet takrenner på slutten av 90 tallet.

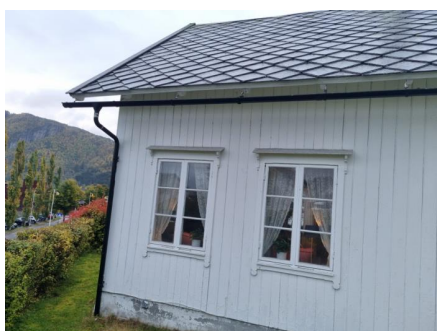
- Det er påvist at enkelte vinduer er vanskelig å åpne/lukke.
- Karmene i vinduer er slitte og det er sprekker i trevirket.

- Det må påregnes noe vedlikehold og at enkelte vinduer må skiftes ut.

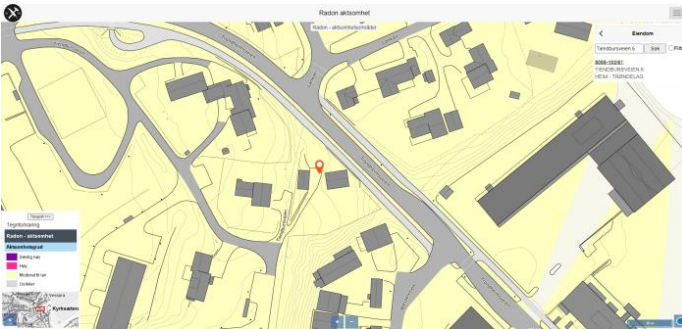
- Eiendommen ligger i et område med, moderat til lav forekomst i følge Norges geologiske undersøkelse (NGU)

- I egen bolig er det ikke påbudt å måle radonverdiene eller gjøre tiltak, men det anbefales.
 - Leier du ut bolig, er du pliktig til å måle radon og eventuelt gjøre tiltak dersom nivåene er for høye.
- Skal du måle, bør du gjøre det om vinteren, siden det er da gassen blir opplagret inne i de oppvarmede husene våre.
