Tiendbursveien 6, 7200 KYRKSÆTERØRA

**Sjarmerende eiendom sentralt
beliggende på Kyrksæterøra | 4
sov | Romslig tomt på ca. 1 mål |
Hage | Uthus | Naust**

Befaringsdato: 02.10.2024 Rapportdato: 21.10.2024 Oppdragsnr.: 20704-1463 Referansenummer: CG1207

Autorisert foretak: Midt Norsk Takst AS Sertifisert Takstingeniør: Svann Marius Skålvik Vår ref: Svann Marius Skålvik

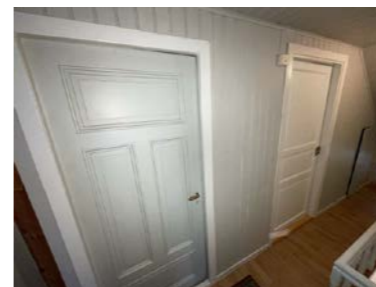
Dører til soverom 2, soverom 1 og kott sett fra gang

- Det bør foretas tiltak på enkelte dører.

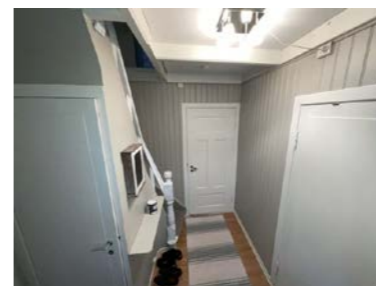
Dører til kjeller, kjøkken og bad/vaskerom sett fra gang
