Sandbrauta 17

Tilstandsrapport

Eierskifte

Boligtype: Enebolig

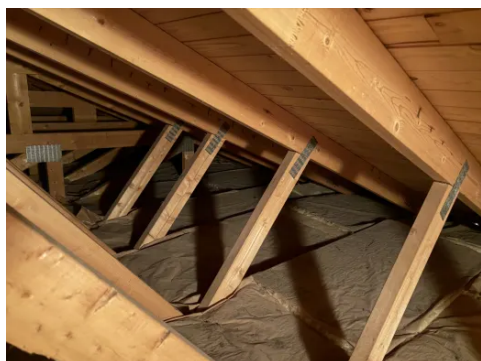
Totalvurdering av skorstein over tak**TG-1****6.9 Takkonstruksjon og loft**

Type takkonstruksjon Saltak

Taket har valmtaksform og er oppført av prefabrikkerte w-takstoler. Loftet er et kaldloft med luftespalter i raft.
