# Tilstandsrapport

Enebolig

Wessels gate 15 C, 6507 KRISTIANSUND N

Befaringsdato: 08.10.2025

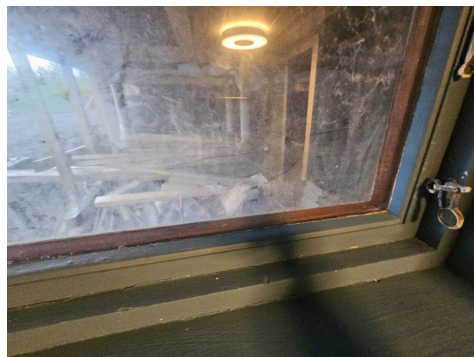
### Vurdering av avvik:

- Det er påvist avvik rundt innsettingsdetaljer.
- Det er påvist noen glassruter som er punktert eller sprukne.

### Konsekvens/tiltak

- Vinduer med punkterte/sprukne glass må påregnes skiftes ut, enten hele vinduet eller kun selve glassene.
- Det bør gjøres tiltak for å lukke avviket.

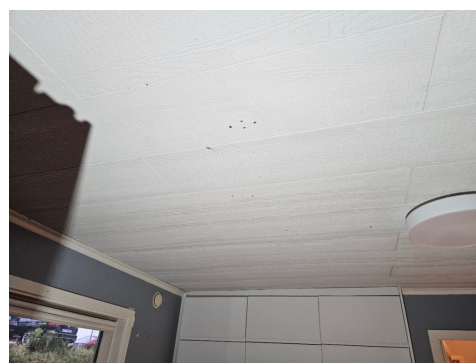
### Vurdering av avvik:

### Konsekvens/tiltak

- Overflater må utbedres eller skiftes.

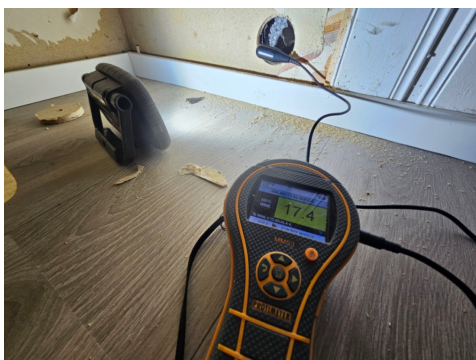
Hulltaking er foretatt og noe forhøyet fukt nivå er avdekt. Hulltaking er en stikk kontroll ett sted. Kontrollen kan ikke utelate fuktskader andre steder i rommet.

### Vurdering av avvik:

- Det er gjennom målinger påvist høyt fuktnivå i trevegger i underetg./kjeller, det er derfor ikke foretatt hulltaking

Vedvarende høyt fuktnivå kan føre til råte, muggdannelse og skader på bygningsdeler, noe som kan medføre helseisiko og redusert levetid for konstruksjonen.

- Ytterligere undersøkelser må foretas for å få kartlagt tilstanden og omfanget på eventuelle skader.

Det bør gjennomføres ytterligere undersøkelser for å kartlegge omfanget av fuktproblemer og eventuelle skjulte skader i konstruksjonen.

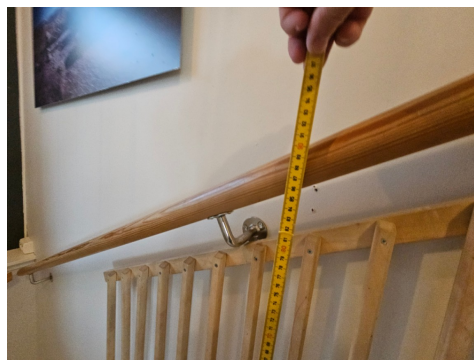
Boligen er utført med en malt tretrapp mellom etasjene.

Rekkverk og håndløper er målt til over 90cm.

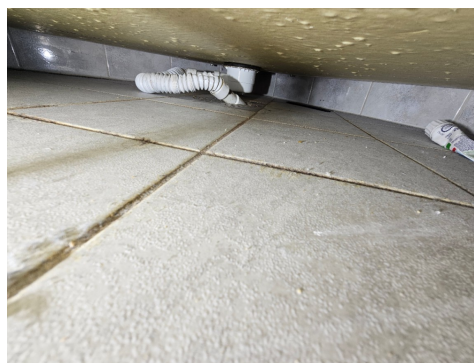
#### Vurdering av avvik:

Det bør fremskaffes dokumentasjon på utført membranarbeid, da manglende dokumentasjon medfører usikkerhet om utførelsen og økt risiko for fuktskader i konstruksjonen.

Tilgang til sluk for inspeksjon og rengjøring bør forbedres for å redusere risikoen for tette avløp og påfølgende vannskader.

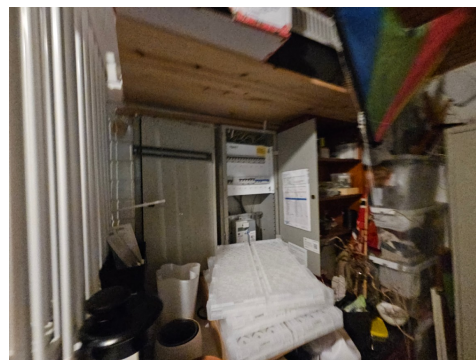
Takstmann er ikke EL fagmann og deler av anlegget er skjult. På generelt grunnlag anbefaler DSB(Direktoratet for Sikkerhet- og Beredskap) kontroll av EL anlegg hvert 5. år. Kostnadsestimat i rapporten her, er for en EL-kontroll og hensyntar ikke eventuelle fremtidige påkostninger for utbedring av eventuelle avvik.
