Wessels gate 15C, 6507 KRISTIANSUND N

**Enebolig med attraktiv  
beliggenhet på Innlandet | Store  
sørvendte uteplasser og utsikt mot  
havnebassenget**

Befaringsdato: 08.10.2025

Rapportdato: 28.10.2025

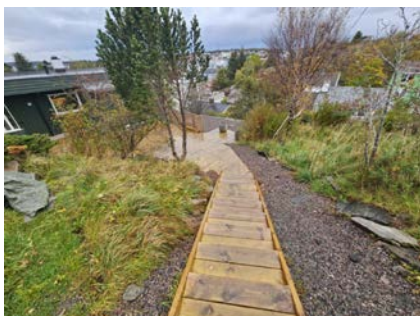
Det må etableres rekkverk på trapper for å hindre personskader. Manglende rekkverk medfører økt risiko for fall og alvorlige skader ved bruk av trappene.

- Rekkverk må monteres for å lukke avviket.

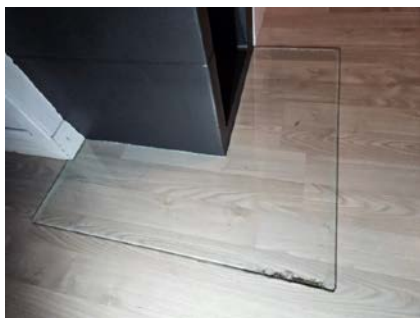
## TO 2 Rom Under Terreng

Hulltaking er foretatt og noe forhøyet fukt nivå er avdekt. Hulltaking er en stikk kontroll ett sted. Kontrollen kan ikke utelate fuktskader andre steder i rommet.

- Det er gjennom målinger påvist høyt fuktnivå i trevegger i underetg./kjeller, det er derfor ikke foretatt hulltaking

Vedvarende høyt fuktnivå kan føre til råte, muggdannelse og skader på bygningsdeler, noe som kan medføre helseisiko og redusert levetid for konstruksjonen.

- Ytterligere undersøkelser må foretas for å få kartlagt tilstanden og omfanget på eventuelle skader.

Det bør gjennomføres ytterligere undersøkelser for å kartlegge omfanget av fuktproblemer og eventuelle skjulte skader i konstruksjonen.

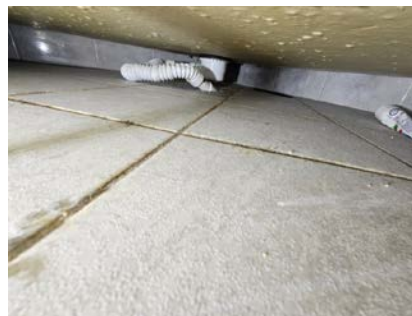
- Det er påvist avvik i fallforhold til sluk i forhold til krav i forskrift på byggetidspunktet.

- Det må gjøres nærmere undersøkelser. Manglende membran/tettesjikt medfører risiko for lekkasjer og fukt i konstruksjonen.
- Når sluket har begrenset tilgang, er det vanskelig å rengjøre sluket og å inspisere den for å oppdage skader i membranen/fuger rundt sluket, som er avgjørende for å forhindre lekkasjer.

Det bør fremskaffes dokumentasjon på utført membranarbeid, da manglende dokumentasjon medfører usikkerhet om utførelsen og økt risiko for fuktskader i konstruksjonen.

Tilgang til sluk for inspeksjon og rengjøring bør forbedres for å redusere risikoen for tette avløp og påfølgende vannskader.

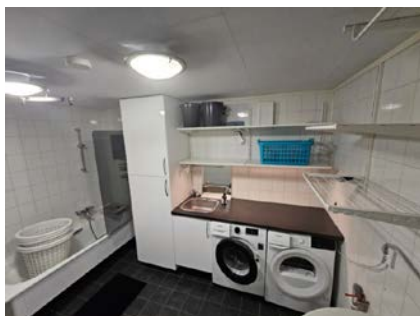
- Dersom våtromsplatene ikke er montert fagmessig, kan dette medføre utettheter som øker risikoen for fuktinntrengning bak platene. Over tid kan dette føre til oppfuktning av tilstøtende konstruksjoner, noe som kan resultere i råteskader, muggvekst og eventuelle lekkasjer.

- Når sluket har begrenset tilgang, er det vanskelig å rengjøre sluket og å inspisere den for å oppdage skader i membranen/fuger rundt sluket, som er avgjørende for å forhindre lekkasjer.
- Det må innhentes dokumentasjon. Manglende membran/tettesjikt medfører risiko for lekkasjer og fukt i konstruksjonen.

Det bør fremskaffes dokumentasjon på utført membranarbeid, da manglende dokumentasjon medfører usikkerhet om utførelsen og økt risiko for fuktskader i konstruksjonen.

Tilgang til sluk for inspeksjon og rengjøring bør forbedres for å redusere risikoen for tette avløp og påfølgende vannskader.

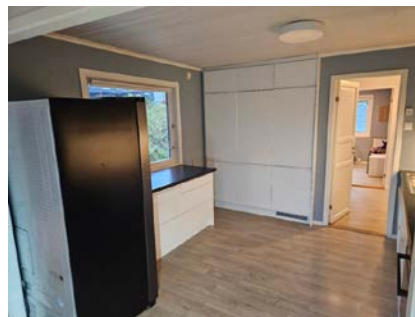
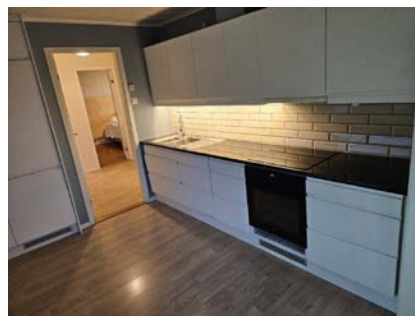
- Det er ikke montert komfyrvakt i kjøkkenet som er krav på dette kjøkkenet ut ifra alder.
- Det er ikke påvist tegn på at det er montert lekkasjedeteksjon ved oppvaskmaskin/oppvaskkum, dette er et krav på kjøkkenet ut ifra alder.

- Komfyrvakt må monteres.
- Det bør monteres lekkasjedeteksjon ved oppvaskmaskin/oppvaskkum.

Det bør monteres komfyrvakt for å ivareta brann sikkerheten, samt lekkasjedeteksjon ved oppvaskmaskin/oppvaskkum for å redusere risikoen for vannskader i konstruksjonen. Manglende tiltak kan medføre økt fare for brann og følgeskader ved lekkasje.

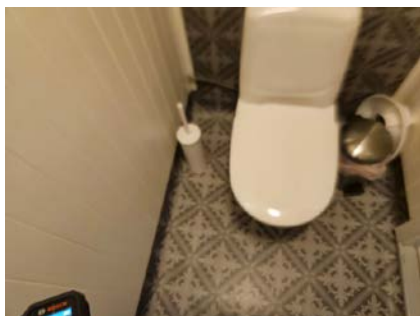
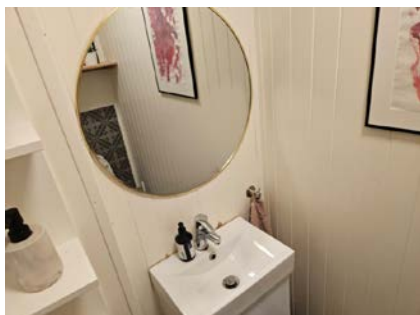
Mekanisk avtrekk bør etableres på toalettrommet for å oppfylle kravene i NS 3600. Manglende mekanisk avtrekk kan føre til dårlig luftkvalitet og økt risiko for fuktskader over tid.

- Mekanisk avtrekk bør etableres på toalettrom.
