# Tilstandsrapport

Andel tomannsbolig

Bergsten 10 B, 2322 RIDABU

Befaringsdato: 02.10.2024

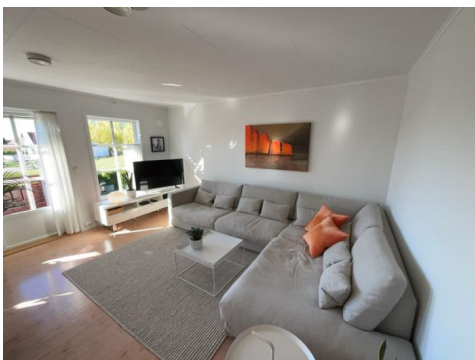
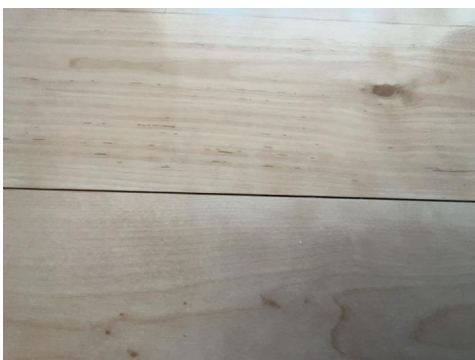
### TG 2 Etasjeskille/gulv mot grunn

Etasjeskillere av trekonstruksjoner. Det er ved stikkprøvekontroll målt nivåforskjell på 10 mm innenfor 2 meter.

- Målt høydeforskjell på mellom 10 - 20 mm innenfor en lengde på 2 meter. Tilstandsgrad 2 gis med bakgrunn i standardens krav til godkjente måleavvik.

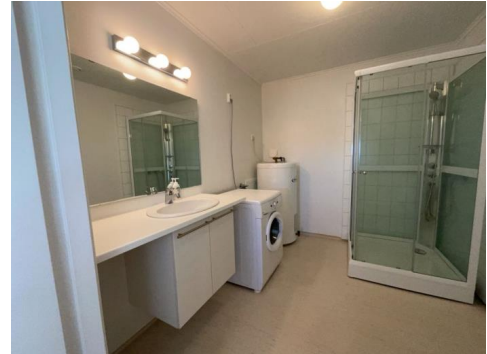
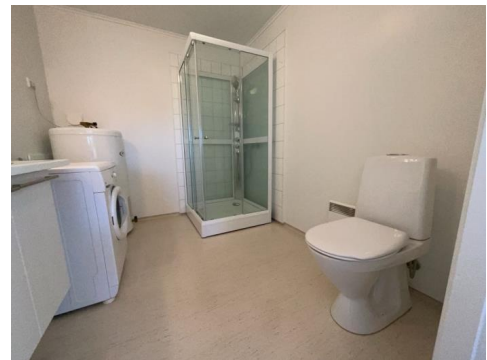
### ! TG 1 Sanitærutstyr og innredning

Innredning med slette fronter, laminert benkeplate med nedfelt servant, ett-greps blandebatteri, speil og lyspunkter. Dusjkabinett med integrert dusjbatteri. Gulvmontert toalett. Opplegg til vaskemaskin.
