Bergsten 10B, 2322 Ridabu

Salgsobjekt: Halvpart av
horisontaldelt
tomannsbolig

Tilstandsrapport

ANDEL TOMANNSBOLIG

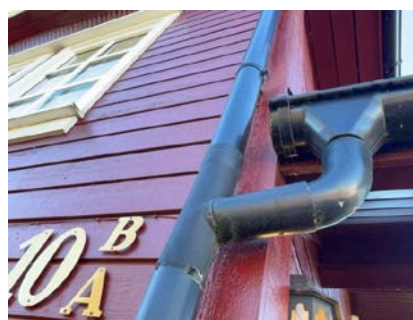
- Taktekking: Taktekkingen har mose og slitasje på grunn av elde.
- Nedløp og beslag: Det mangler snøfangere på hele eller deler av taket, men det var ikke krav om dette på byggemeldingstidspunktet. Mer enn halvparten av forventet brukstid er passert på renner/nedløp/beslag. Takrenner har punktvis lekkasjer.

- Nye renner og nedløp må monteres
- Det er ikke krav om utbedring opp til dagens krav.
- Overvåk tilstanden jevnlig. For å få tilstandsgrad 0 eller 1 må beslag/renner/nedløp skiftes ut, men tidspunktet for når dette er nødvendig er vanskelig å si noe om.

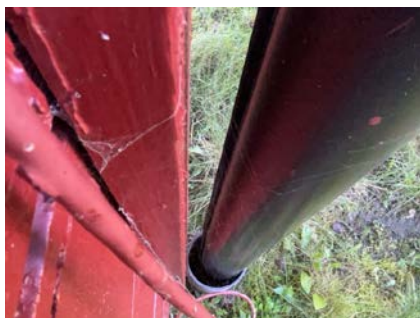
ⓘ TG 2 Veggkonstruksjon

- Veggkonstruksjon: Bordkledning går stedvis nesten helt ned i terreng.
- Takkonstruksjon/løft: Det er begrenset/dårlig ventilering av takkonstruksjonen. Det er påvist andre avvik: Det er påvist noen eldre skjolder omkring gjennomføringene i undertaket. Det er ikke påvist fuktighet på befaringsdagen. Alle ventilasjonskanaler på kald side må isoleres på grunn av potensiell kondensproblematikk.

Bindingsverkskonstruksjon fra byggeåret. Utvendige fasader med bordkledning.

- Lokal utbedring bør foretas for å øke avstanden mellom terreng og bordkledning.

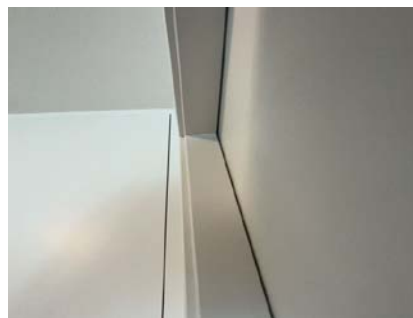
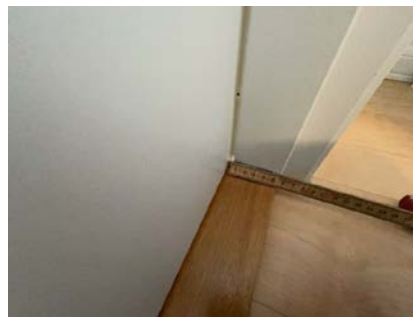
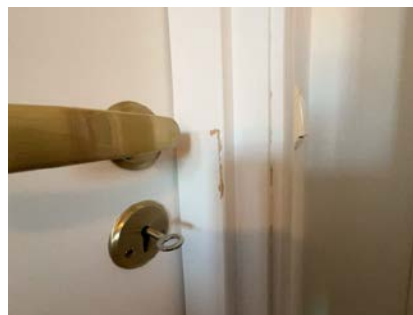
! TG 2 Andre innvendige forhold

Oppvarming med elektrisitet.

Vurdering av avvik:

- Det er påvist andre avvik:

- Det må foretas tiltak for å lukke avviket.

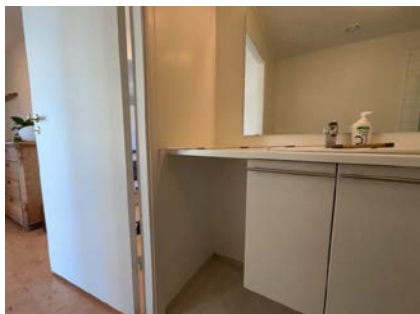
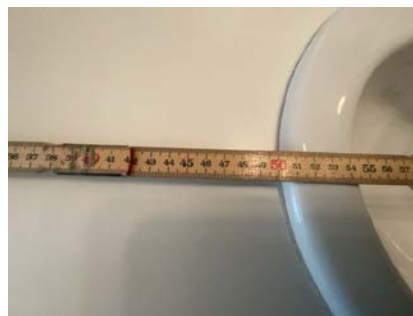
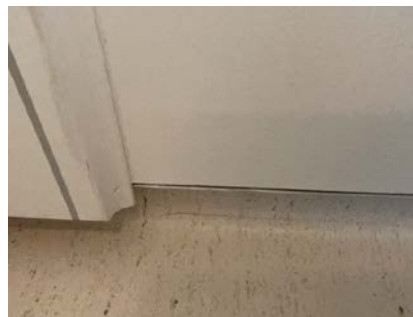
2. ETASJE > BAD/TOALETTROM

TG 2 Overflater Gulv

Vurdering av avvik:

- Det er mulighet for at det kan forekomme vannlekkasje på våtrommet hvor vann ikke vil gå til sluk.
- Det er påvist avvik i fallforhold til sluk i forhold til krav i forskrift på byggetidspunktet.
- Det er registrert knirk i gulvet.

- Våtrommet fungerer med dette avviket.
- Det må vurderes tiltak når badet/våtrommet skal oppgraderes
- Det bør etableres avrenning inn til sluk for hele våtrommet.

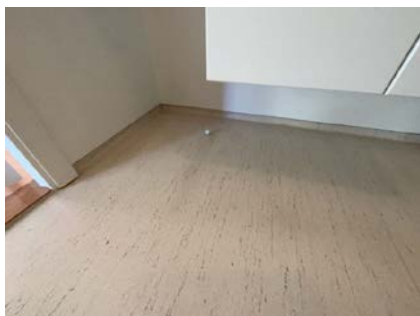
2. ETASJE > BAD/TOALETTROM

TO 2 Sluk, membran og tettesjikt

Vurdering av avvik:

Konsekvens/tiltak

- Tilgang til sluk må bedres både for inspeksjon og rengjøring.
- Overvåk tilstanden jevnlig. For å få tilstandsgrad 0 eller 1 må tettesjiktet skiftes ut, men tidspunktet for når dette er nødvendig er vanskelig å si noe om.

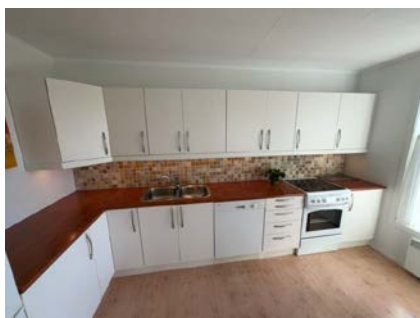
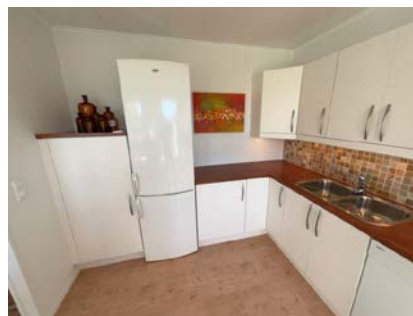
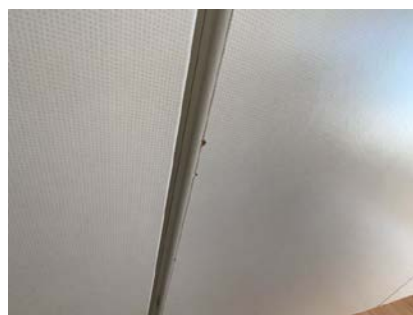
2. ETASJE > KJØKKEN

TG 2 Avtrekk

Vurdering av avvik:

- Det er påvist andre avvik:

- Det må foretas tiltak for å lukke avviket.

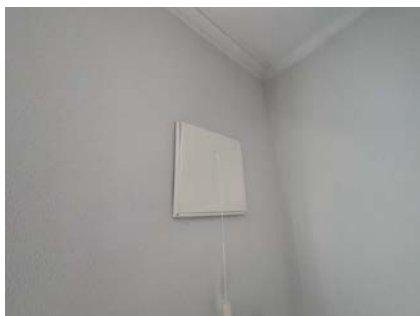
TG 2 Varmtvannstank

Varmtvannstank på 198 liter fra byggeåret.

Vurdering av avvik:

- Det bør etableres tilfredsstillende el-tilkobling etter gjeldende forskrift.
- Det er ikke behov for utbedringstiltak siden tanken fungerer i dag, men ut ifra alder kan skader plutselig oppstå på eldre tanker.

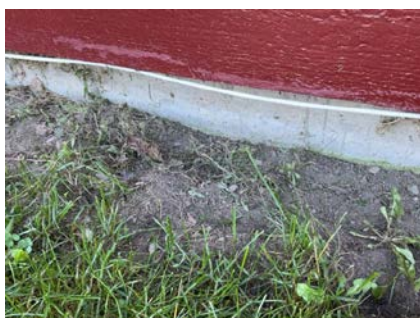
! TG 2 Forstøtningsmurer

Etablert støttemurer av betongblokker.

Vurdering av avvik:

- Det er påvist mindre sprekker og/eller skjevheter i muren.

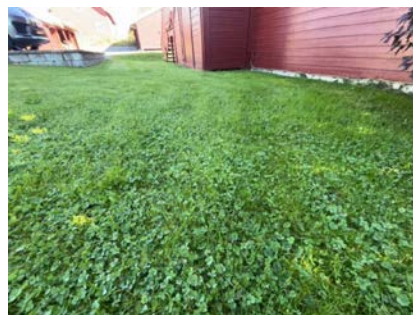
! TG 2 Terrenghforhold

Eiendommen ligger i et flatt/svakt skrånende terreng. Naturgitt med interne fallforhold på tomten.

- Ytterligere undersøkelser anbefales.
- Det bør foretas terrengjusteringer.

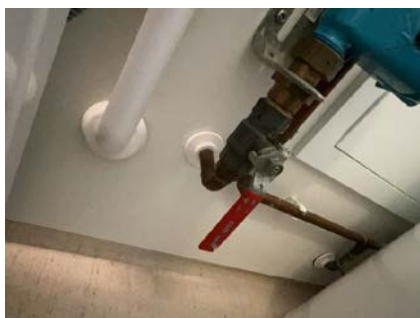
TO 1 Utvendige vann- og avløpsledninger

Utvendige avløpsrør av plast/pvc. Utvendige vannledninger av plast/PEL.
Tilknyttet offentlig vann og avløp via private stikkledninger.
