Bergsten 10B, 2322 Ridabu

Salgsobjekt: Halvpart av
horisontaldelt
tomannsbolig

Befaringsdato: 02.10.2024

Tilstandsrapport

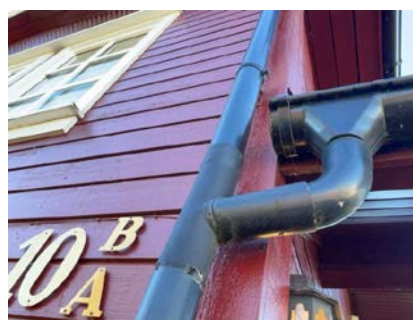
- Taktekkning: Taktekkningen har mose og slitasje på grunn av elde.
- Nedløp og beslag: Det mangler snøfangere på hele eller deler av taket, men det var ikke krav om dette på byggemeldingstidspunktet. Mer enn halvparten av forventet brukstid er passert på renner/nedløp/beslag. Takrenner har punktvis lekkasjer.

- Nye renner og nedløp må monteres
- Det er ikke krav om utbedring opp til dagens krav.
- Overvåk tilstanden jevnlig. For å få tilstandsgrad 0 eller 1 må beslag/renner/nedløp skiftes ut, men tidspunktet for når dette er nødvendig er vanskelig å si noe om.

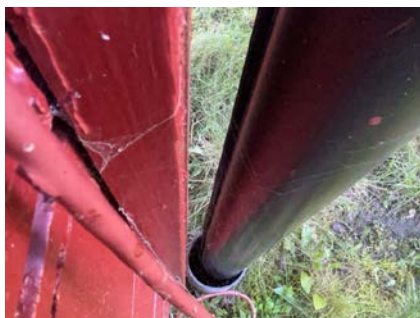
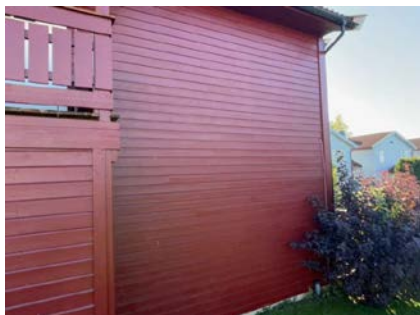
! TG 2 Veggkonstruksjon

- Veggkonstruksjon: Bordkledning går stedvis nesten helt ned i terreng.
- Takkonstruksjon/løft: Det er begrenset/dårlig ventilering av takkonstruksjonen. Det er påvist andre avvik: Det er påvist noen eldre skjolder omkring gjennomføringene i undertaket. Det er ikke påvist fuktighet på befaringsdagen. Alle ventilasjonskanaler på kald side må isoleres på grunn av potensiell kondensproblematikk.

Bindingsverkskonstruksjon fra byggeåret. Utvendige fasader med bordkledning.

- Lokal utbedring bør foretas for å øke avstanden mellom terreng og bordkledning.

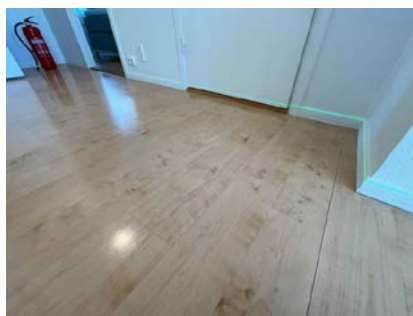
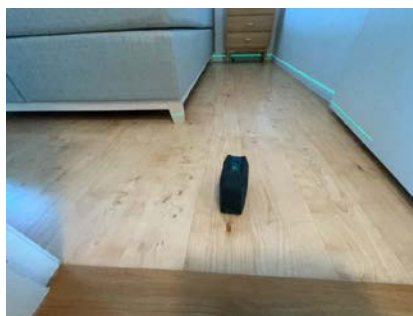
TG 2 Radon

Det er ikke foretatt radonmålinger. Bygget er heller ikke utført med radonsperre.

- Det bør gjennomføres radonmålinger.

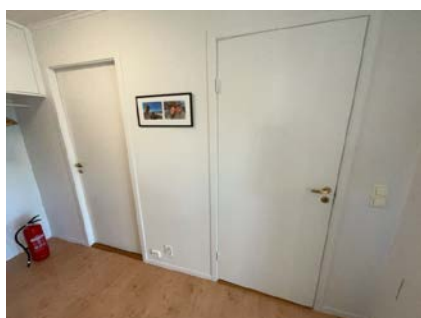
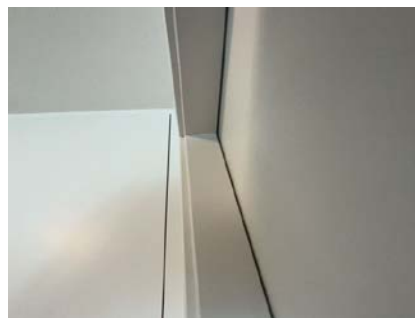
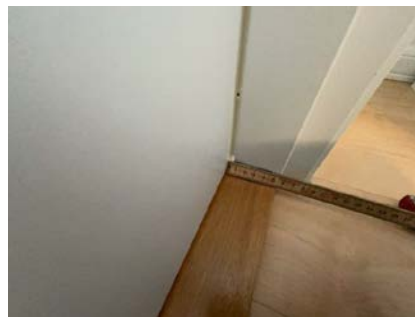
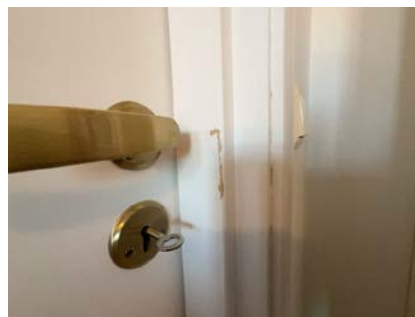
! TG 2 Andre innvendige forhold

Oppvarming med elektrisitet.

- Det må foretas tiltak for å lukke avviket.

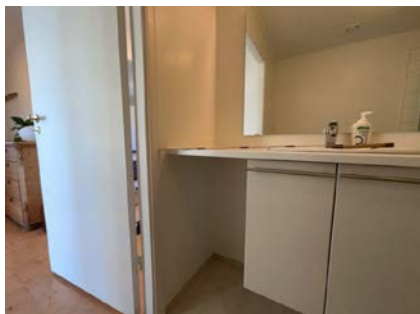
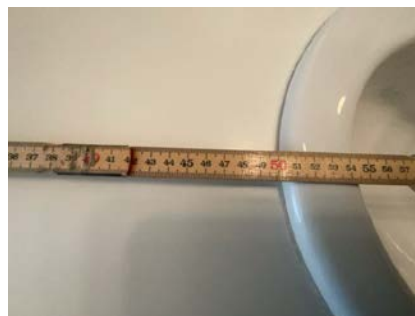
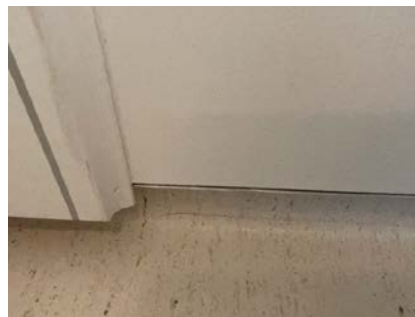
2. ETASJE > BAD/TOALETTROM

TG 2 Overflater Gulv

- Det er mulighet for at det kan forekomme vannlekkasje på våtrommet hvor vann ikke vil gå til sluk.
- Det er påvist avvik i fallforhold til sluk i forhold til krav i forskrift på byggetidspunktet.
- Det er registrert knirk i gulvet.

- Våtrommet fungerer med dette avviket.
- Det må vurderes tiltak når badet/våtrommet skal oppgraderes
- Det bør etableres avrenning inn til sluk for hele våtrommet.

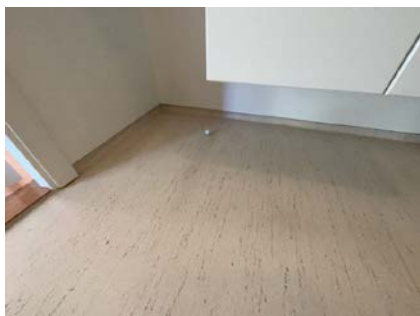
2. ETASJE > BAD/TOALETTROM

🕒 TG 2 Sluk, membran og tettesjikt

- Tilgang til sluk må bedres både for inspeksjon og rengjøring.
- Overvåk tilstanden jevnlig. For å få tilstandsgrad 0 eller 1 må tettesjiktet skiftes ut, men tidspunktet for når dette er nødvendig er vanskelig å si noe om.

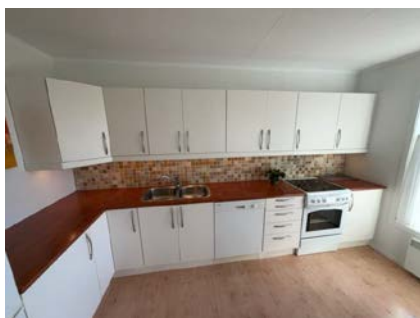
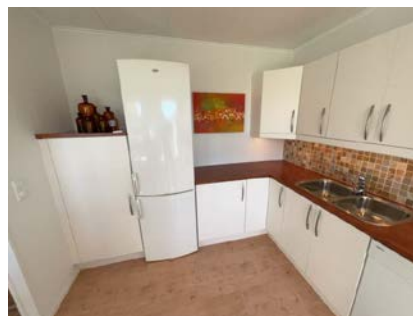
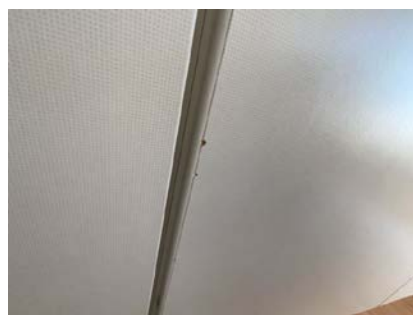
2. ETASJE > KJØKKEN

TG 2 Avtrekk

- Det må foretas tiltak for å lukke avviket.

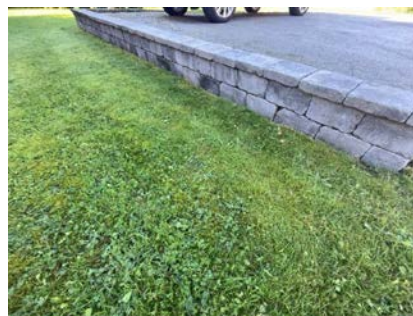
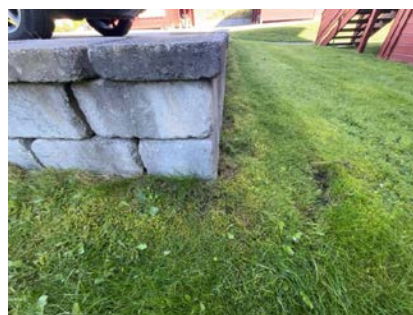
! TG 2 Forstøtningsmurer

Etablert støttemurer av betongblokker.

- Det er påvist mindre sprekker og/eller skjevheter i muren.

- Det er ikke behov for utbedringstiltak.

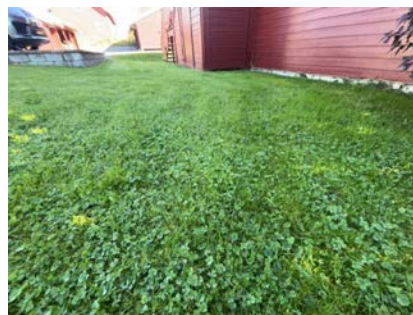
! TG 2 Terrenghforhold

Eiendommen ligger i et flatt/svakt skrånende terreng. Naturgitt med interne fallforhold på tomten.

- Ytterligere undersøkelser anbefales.
- Det bør foretas terrengjusteringer.
