Tilstandsrapport

Andelsleilighet

Høgvollvegen 33, 2312 OTTESTAD

Befaringsdato: 24.10.2024

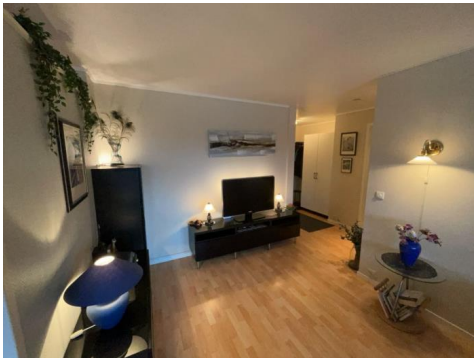
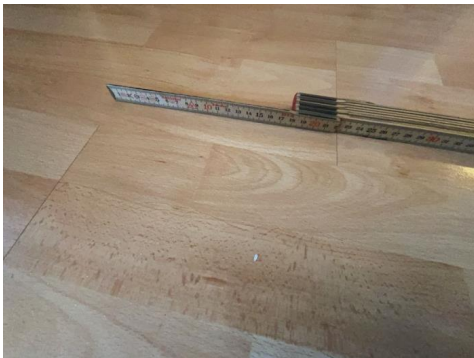
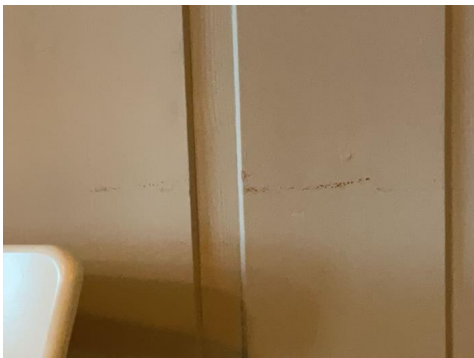
TG 2 Etasjeskille/gulv mot grunn

Etasjeskillere av støpt betong. Det er ved stikkprøvekontroll målt nivåforskjell på 10 mm innenfor 2 meter. Det er ved stikkprøvekontroll målt nivåforskjell på 16 mm gjennom hele rom.

Vurdering av avvik:

- Målt høydeforskjell på mellom 10 - 20 mm innenfor en lengde på 2 meter. Tilstandsgrad 2 gis med bakgrunn i standardens krav til godkjente måleavvik.
- Målt høydeforskjell på over 15 mm gjennom hele rommet. Tilstandsgrad 2 gis med bakgrunn i standardens krav til godkjente måleavvik.

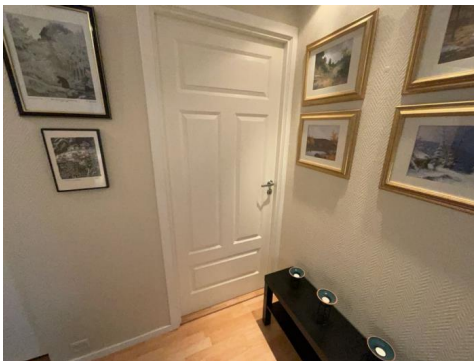
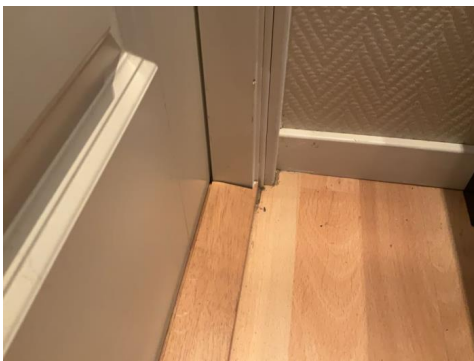
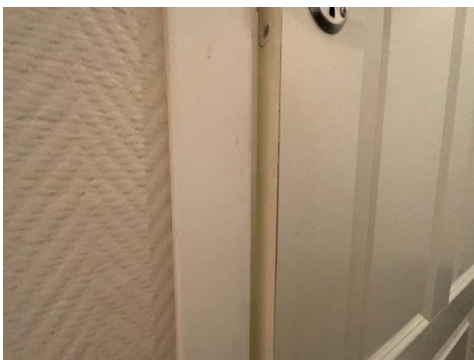
Vurdering av avvik:

- Det er påvist avvik som tilsier at det bør foretas tiltak på enkelte dører.
- Enkelte av innvendige dører har en del slitasje.

Konsekvens/tiltak

- Lokal utbedring må påregnes.
- Enkelte dører må justeres.

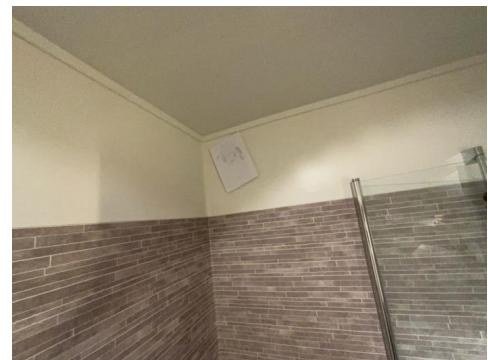
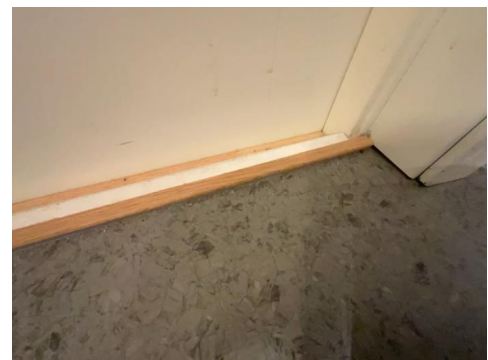
3. ETASJE > BAD/TOALETTRUM

! TG 0 Tilliggende konstruksjoner våtrom

Hulltaking er foretatt uten at det er påvist unormale forhold. Det er målt inne i vegg mellom badet og vaskerommet. Målestedet er felles for begge våtrommene.

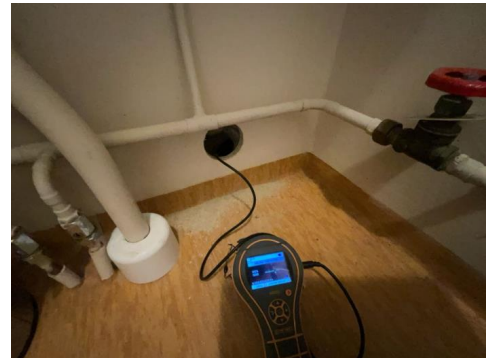
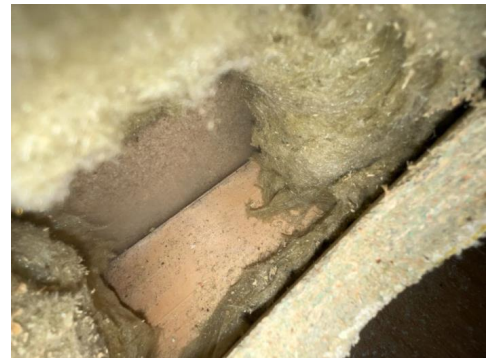
3. ETASJE > VASKEROM

! TG 0 Tilliggende konstruksjoner våtrom

Hulltaking er foretatt uten at det er påvist unormale forhold. Det er målt inne i vegg mellom badet og vaskerommet. Målestedet er felles for begge våtrommene.

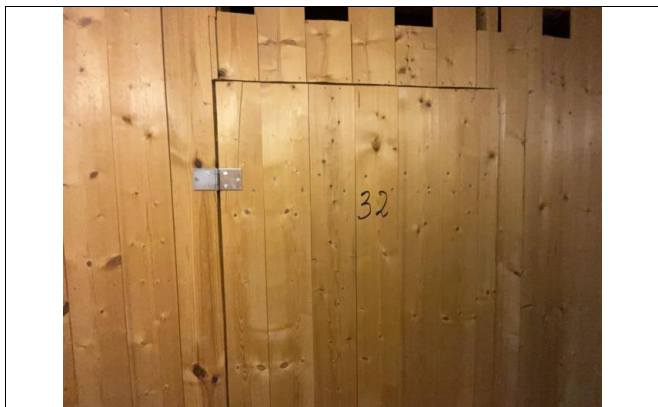
Kjellerbod nr. 32.

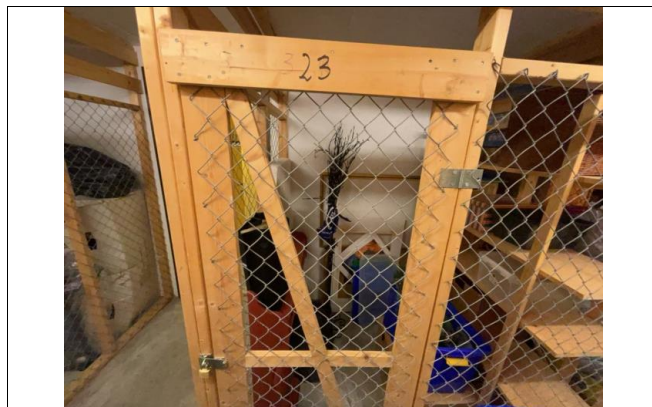
Nettingbod nr. 32.
