# Tilstandsrapport

Boligbygg med flere boenheter

Skoglien 9 , 5056 BERGEN

Rapportdato: 20.05.2026

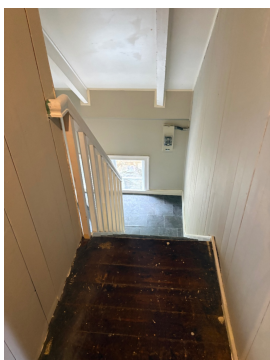
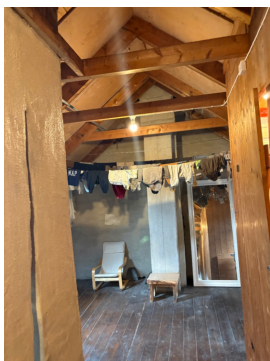
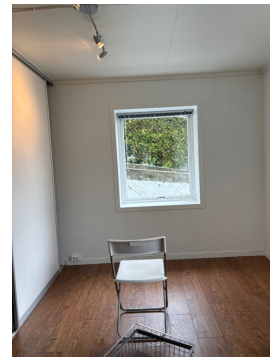
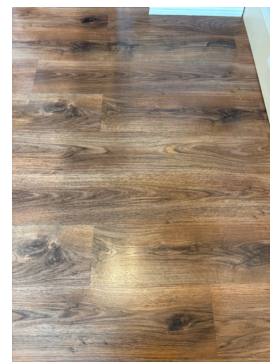
## TG 2 Etasjeskille/gulv mot grunn

Gulv mot grunn i betong er kontrollert for horisontalt avvik målt med laser.

Resultatet tilfredsstillende ikke dagens krav til avvik.

- Målt høydeforskjell på mellom 10 - 20 mm innenfor en lengde på 2 meter. Tilstandsgrad 2 gis med bakgrunn i standardens krav til godkjente måleavvik.

Fungerer med dette avvik, ved oppgradering anbefales avretting

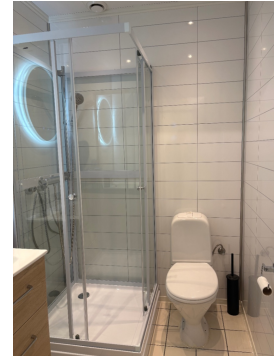
## ! TG 2 Overflater vegger og himling

Vegger og himling er sjekket for utførelse og eventuelle skader.

- Det er avvik:

Fungerer med dette avvik, vedlikehold må påregnes

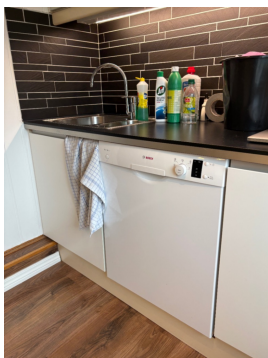
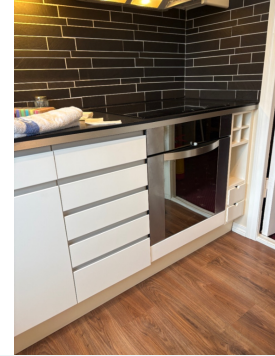
#### ! TG 2 Avtrekk

- Det er avvik:

Fungerer med dette avvik, oppgradering må påregnes på sikt
