# Tilstandsrapport

Boligbygg med flere boenheter

Dælenenggata 40 F, 0567 OSLO

Befaringsdato: 17.03.2026

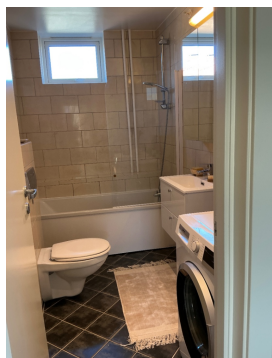
### 4 ETASJE > BAD/WC

## TG 2 Overflater vegger og himling

- Det er påvist at flisfuger har riss/sprekker.
- Det er påvist at noen fliser har bom (hulrom under).

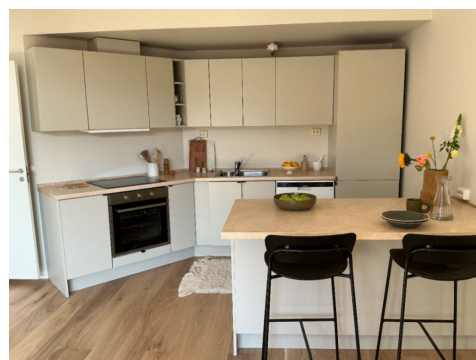
## 4 ETASJE > STUE/KJØKKEN M/UTG BALKONG

### ! TG 1 Avtrekk

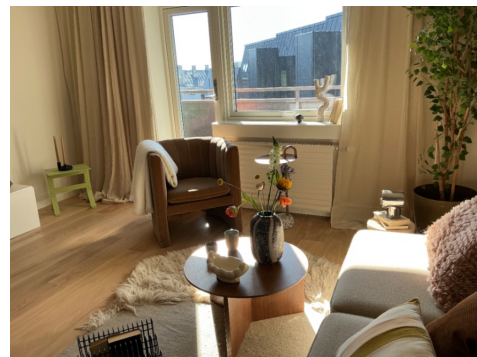
Det er installert fjernvarme, radiator.

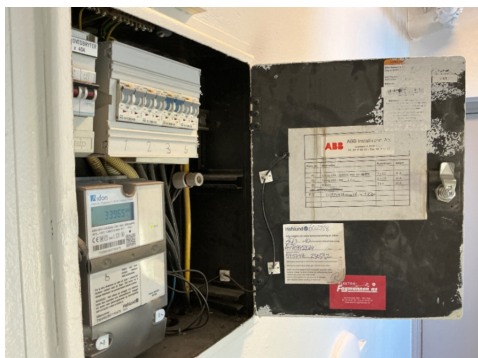
12. Foreta en helhetsvurdering av det elektriske anlegget, dets alder, allmenne tilstand og fare for liv og helse. Bør det elektriske anlegget ha en utvidet el-kontroll?

**Ja Det anbefales at anlegget kontrolleres av autorisert foretak.**
