Tilstandsrapport

Boligbygg med flere boenheter

Wergelands vei 23, 3613 KONGSBERG

Rapportdato: 30.08.2024

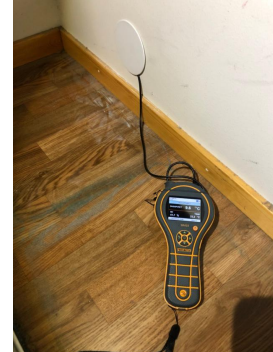
KJØKKEN

Bunnsvill og stendere er av stål. Hulltaking er foretatt uten å påvise unormale forhold. Hulltaking er foretatt ved/i soverom.
