# Innholdsrik hytte på Mjølfjell | Vei helt inn til hytten | Dagligvarebutikk like ved | Frittstående

Fritidsbolig  
Kleivavegen 272, 5706 VOSS  
VOSS kommune  
# gnr. 150, bnr. 93

Befaringsdato: 05.04.2024 Rapportdato: 18.07.2024 Oppdragsnr.: 20423-1084 Referansenummer: EY6297

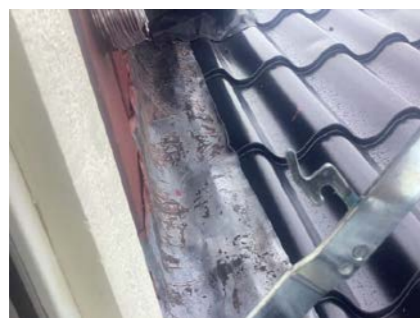
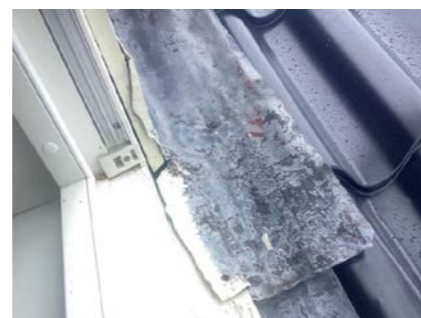
Viser løse vindskier.

- Lokal utbedring må utføres.

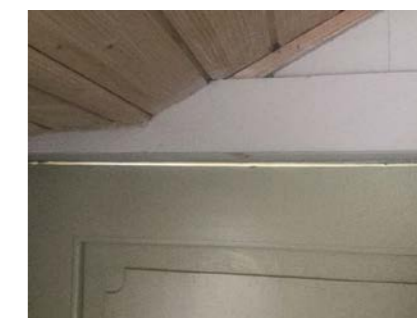
- Det er påvist dører som er vanskelig å åpne eller lukke.
- Det er påvist tegn på innvendig kondensering av enkelte glass.
- Det er påvist utetthet/åpning mellom dørblad og dørkarm. Dvs. at kaldtrekk kan oppstå.
- Karmene i dører er værslitte utvendig og det er sprekker i trevirket.

- Det bør gjøres tiltak for å bedre ventilering av rommet.
- Dører må justeres.
- Det må påregnes noe vedlikehold og at enkelte dører må skiftes ut.

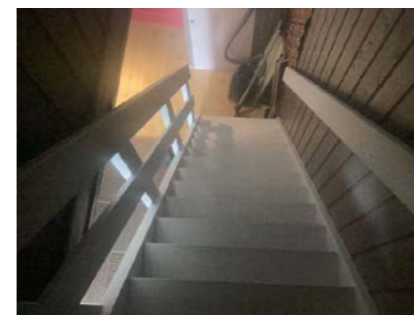
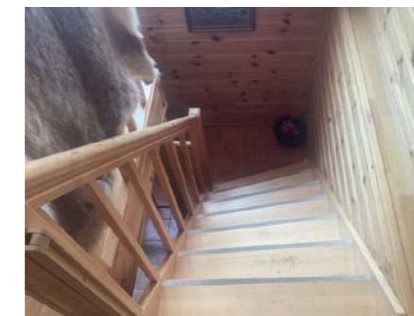
- Håndløper bør monteres, men det var ikke krav på byggetidspunktet.
- Det er ikke krav om utbedring av åpninger opp til dagens krav.
