# Tilstandsrapport

Fritidsbolig  
Kleivavegen 272, 5706 VOSS  
VOSS kommune  
gnr. 150, bnr. 93

Befaringsdato: 05.04.2024    Rapportdato: 10.10.2024    Oppdragsnr.: 20423-1084    Referansenummer: ER8078  
Autorisert foretak: Bjørsvik Takst & Eiendom AS

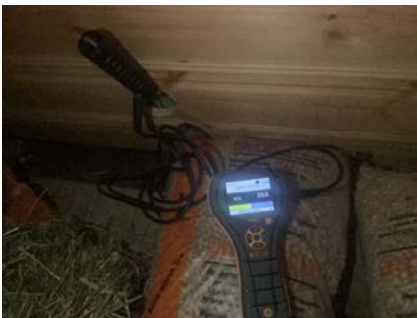
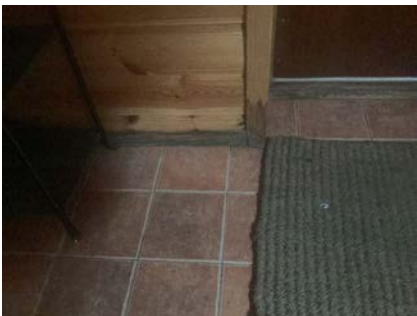
Vurdering av avvik:

- Målt høydeforskjell på mellom 10 - 20 mm innenfor en lengde på 2 meter. Tilstandsgrad 2 gis med bakgrunn i standardens krav til godkjente måleavvik.
- Målt høydeforskjell på over 15 mm gjennom hele rommet. Tilstandsgrad 2 gis med bakgrunn i standardens krav til godkjente måleavvik.

- For å få tilstandsgrad 0 eller 1 må høydeforskjeller rettes opp. Det vil imidlertid sjelden være økonomisk rasjonelt som et enkeltstående tiltak i en bolig som dette. Dersom boligen en gang skal renoveres, kan man vurdere slike tiltak.

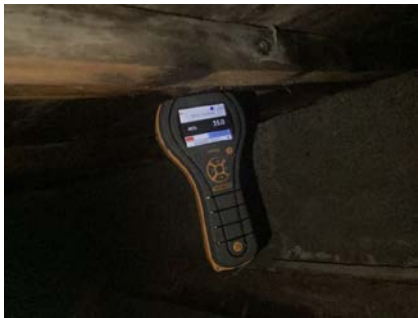
- Det er registrert symptomer på og er mistanke om skader på konstruksjoner i krypkjelleren.
- Gulv er av jord og stein og har ingen fuktsperre.  
-Det er manglende ventiler utifra dagens krav.  
- Det er målt forhøyede verdier i bjelke.

Viser en type sopp som er vokser i bjelkelaget.

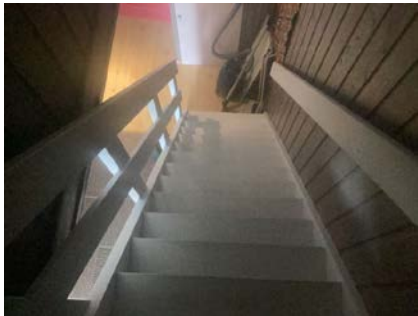
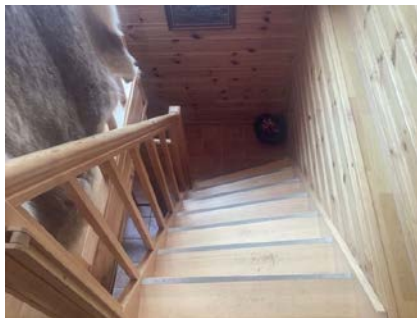
### TG 2 Innvendige trapper

Boligen har malt og lakkert tretrapp.

- Håndløper bør monteres, men det var ikke krav på byggetidspunktet.
- Det er ikke krav om utbedring av åpninger opp til dagens krav.

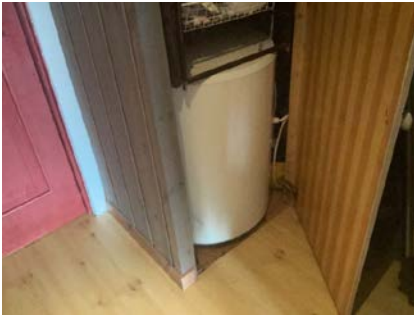
## Varmtvannstank

Varmtvannstanken er på ca 120 liter.

- Det bør etableres tilfredsstillende avrenning eller lekkasjesikring ved varmtvannstank.
