# Tilstandsrapport

Rekkehus

Kvednadalen 40 , 4353 KLEPP STASJON

Befaringsdato: 27.11.2025

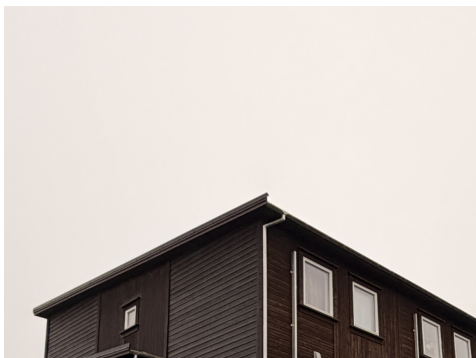
## TG 3 Vinduer

Det er påvist vinduer med fukt/råteskader.

Bygningen har malte trevinduer med 2-lags glass fra byggeår. Normal slitasje i overflater, pakninger og beslag/hengsler.

Nærmere kontroll anbefales.

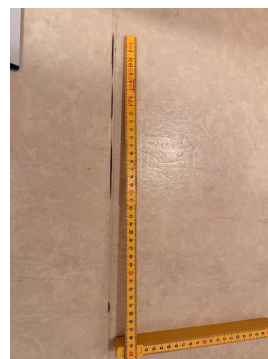
#### ! TG 2 Sluk, membran og tettesjikt

Tilstandsgrad 2 er satt med bakgrunn i alder på tettesjikt og derav økt risiko for lekkasjer.

- Det er viktig å merke seg at levetiden til en membran varierer basert på kvalitet, installasjon og bruk. Eldre membraner kan bli sprø og sprekke opp, noe som fører til at de mister sin vanntettende funksjon. Dette kan resultere i vannlekkasjer gjennom vegger og gulv og fuktskader.
- Overvåk tilstanden jevnlig. For å få tilstandsgrad 0 eller 1 må tettesjiktet skiftes ut, men tidspunktet for når dette er nødvendig er vanskelig å si noe om.

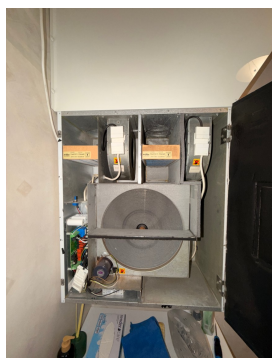
## ! TG 1 Varmesentral

Det er installert varmepumpe. Anlegget var i drift ved befaring og fungere som forventet.
