# Langdalsvegen 125 7590 TYDAL

## Tilstandsrapport Eierskifte

Boligtype: Fritidsbolig

Byggeår: 1983

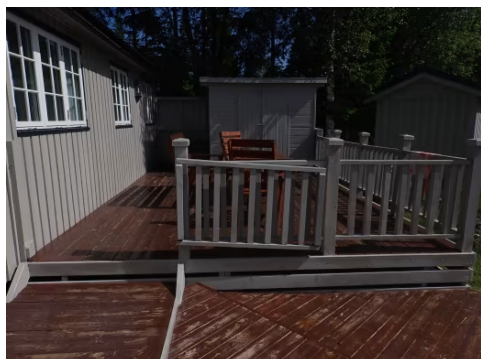
### 6.3 Balkong, terrasse, platting

| Terrasse foran fritidsboligen er med spaltegulv av impregnerte materialer. | |

| Er det tegn på sopp/råteskader i treverk eller skader i betong? | Nei |

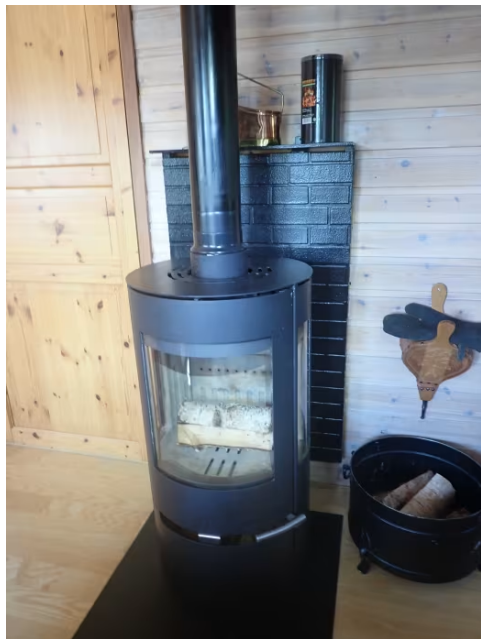
## 6.12 Ildsted/Skorstein

| Er det påvist avvik ved ildsted/feieluke/sotluke i forhold til avstand brennbart materiale? | Nei |
| Er det synlige skader i skorstein, beslag eller fuger? | Nei |
| Er det avvik i forhold til høyde på pipe over tak? | Nei |

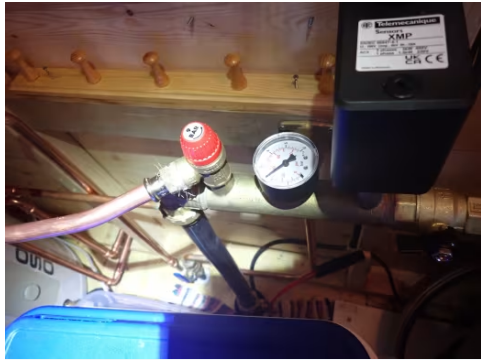
## 6.16 Vannledninger

Oppkobling inntak fra grunnvannsbrønn med stoppekrane og varmekabel ut til brønn.

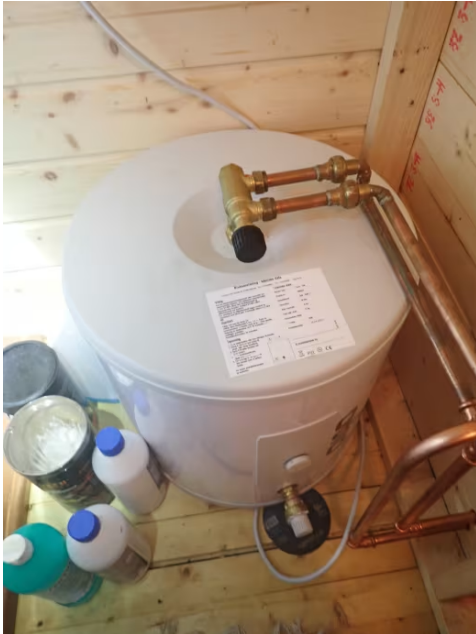
**6.19 Varmtvannsbereder**

Plassering bereder

Teknisk rom

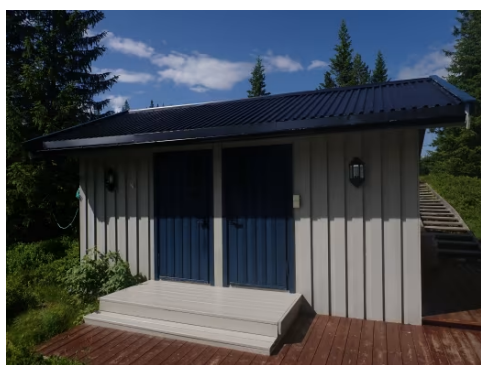
## 6.22 Øvrig: Anneks

Anneks er oppført i én etasje over tregulv og åpen fundamentering på pilarer.  
Veggkonstruksjon er oppført i tre og er kledd med stående panel.  
Taket er et saltak og er tekket med metallplater.  
Vinduer med 2-lags isolerglass og ytterdører av malt tre.

Ved enkel visuell kontroll ble det ikke registrert spesielle forhold som skal bemerkes.

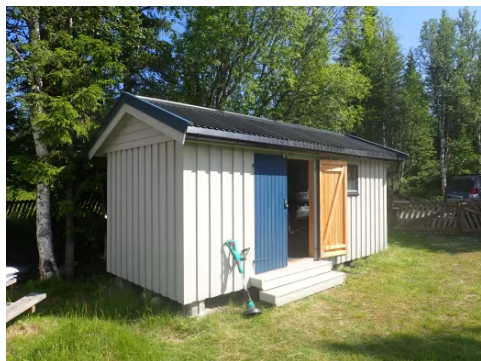
## 6.23 Øvrig: Uthus

Uthus oppført i 2011 i en etasje over betongfundament. Veggkonstruksjon av tre med utvendig liggende og stående panel. Takkonstruksjon i saltaks form med tekking av profilerte metallplater.

Ved enkel visuell kontroll ble det ikke registrert spesielle forhold som skal bemerkes.

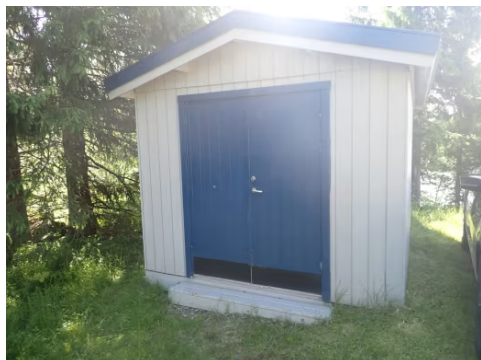
## 6.24 Øvrig: Vedbod.

Vedbod oppført i ca 2015 i en etasje over betongfundament. Veggkonstruksjon av tre med utvendig stående panel. Takkonstruksjon i saltaks form med tekking av profilerte metallplater.
