# Tilstandsrapport

Enebolig

Blakerveien 722, 1925 BLAKER

Befaringsdato: 03.11.2025

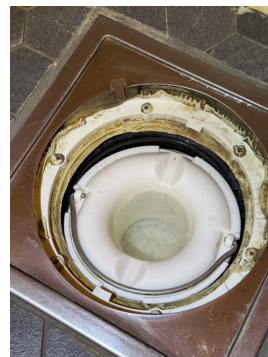
### 1. ETG. > BAD

#### ! TG 1 Sanitærutstyr og innredning

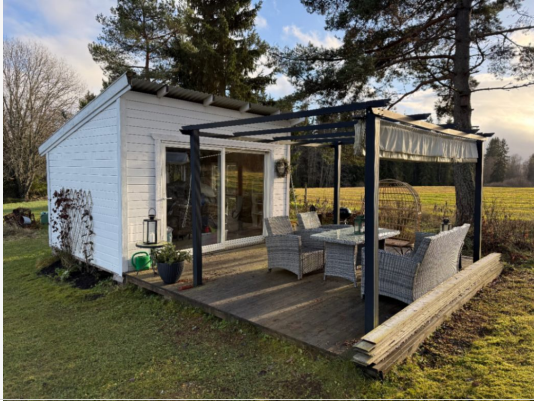
## Hagestue/uthus

Bygget er ikke tilstandsvurdert ihht Forskrift til avhendingslova og NS3600. Dette er kun en enkel beskrivelse.

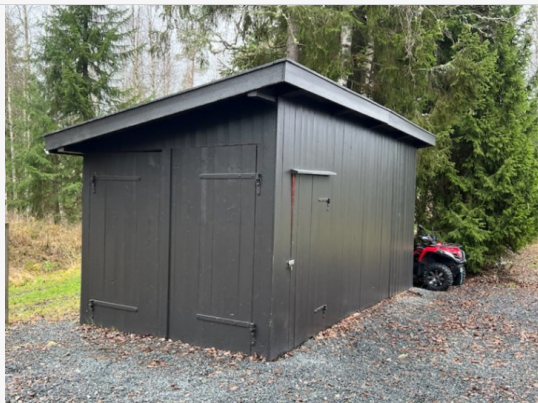
## Garasje

Bygget er ikke tilstandsvurdert ihht Forskrift til avhendingslova og NS3600. Dette er kun en enkel beskrivelse.

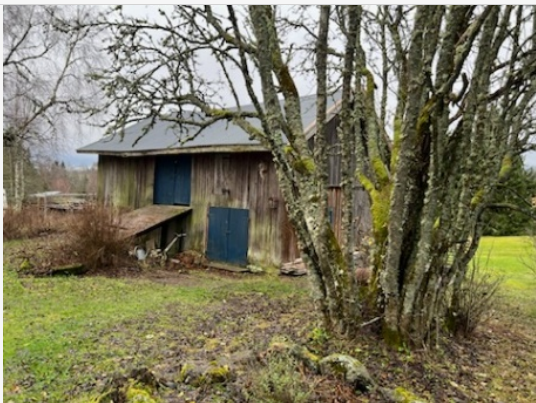
## Låve/uthus

Enkle inngangsdører.

Bygget er ikke tilstandsvurdert ihht Forskrift til avhendingslova og NS3600. Dette er kun en enkel beskrivelse.
