# Tilstandsrapport

Våningshus

Trollsåsveien 646 , 3220 SANDEFJORD

Befaringsdato: 12.01.2026

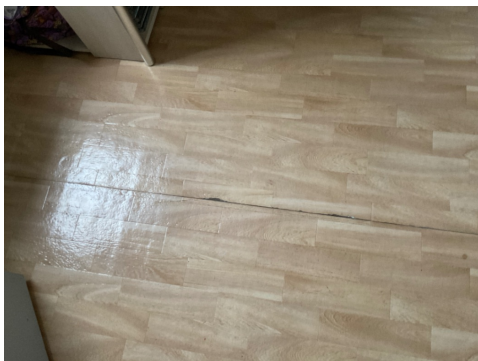
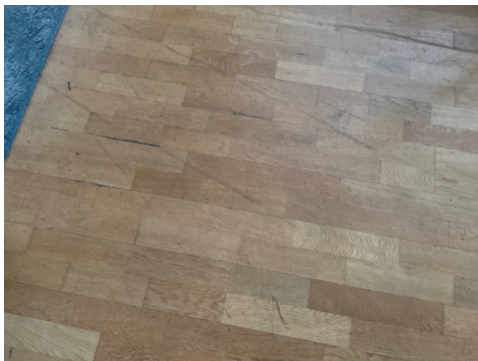
Målt høydeforskjell på over 20 mm innenfor en lengde på 2 meter. Tilstandsgrad 3 gis med bakgrunn i standardens krav til godkjente måleavvik. Målt høydeforskjell på over 30 mm gjennom hele rommet. Tilstandsgrad 3 gis med bakgrunn i standardens krav til godkjente måleavvik.

1.etg. Stue og kontor med henholdsvis 17 og 20 mm. Det er i tillegg registrert noe bevegelse i gulv på kontor.  
2.etg. Gang og soverom syd/vest med 42 mm avvik på begge.

Sprekker i belegg skjøter og merker på parkett.

Boligen fungerer med disse avvikene, men det anbefales å tette eller lime skjøtene for å hindre at fukt og smuss legger seg i sprekene. Dersom tiltak ikke utføres, kan dette føre til ytterligere skader/oppsprekk på gulvbelegget. Merker på parkett er av kosmetisk art. Oppgraderinger etter egne behov.

- For å få tilstandsgrad 0 eller 1 må høydeforskjeller rettes opp. Det vil imidlertid sjelden være økonomisk rasjonelt som et enkeltstående tiltak i en bolig som dette. Dersom boligen en gang skal renoveres, kan man vurdere slike tiltak.

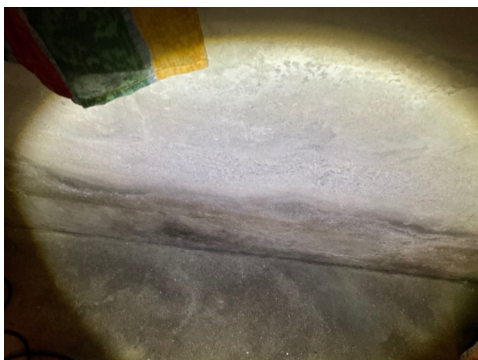
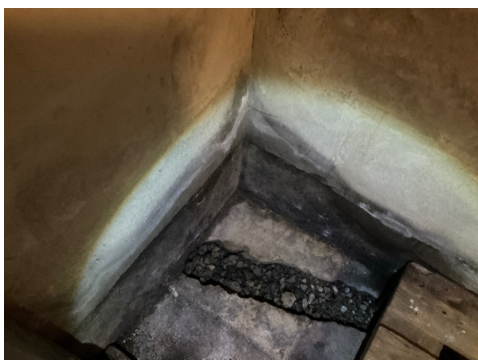
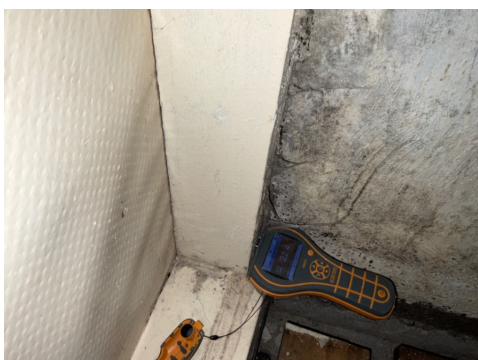
## TG 2 Kryp kjeller

Bygningen har krypkjeller under trebjelkelag. Dette er i eldste del.

Anbefaler å fjerne treverk som er utsatt for fukt, samt sørge for god utlufting for å hindre opphopning av stillestående fuktig luft. Videre bør det vurderes tiltak for å redusere fuktinntrengning i kjellermur og gulv. Dette for å unngå utvikling av fuktskader, mugg og råte, som kan medføre helsefare og skade på bygningskonstruksjonen. Bygningdelen ses i sammenheng med fuktsikring/drenering.

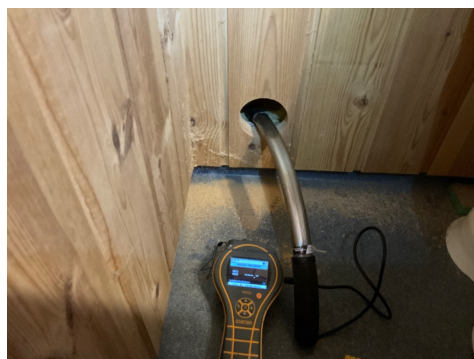
## 1. ETASJE > VASKEROM

Hulltaking er foretatt fra toalettrom, uten å påvise unormale forhold. Ved fuktkvotemåling (vekt%) i konstruksjonen ble det ikke utslag på måleutstyr. Det vil si verdi under 6 som er å anse som tørt.

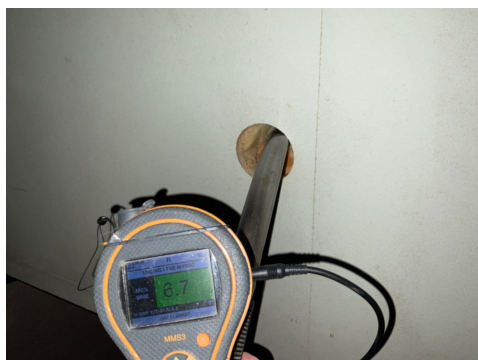
Hulltaking er foretatt fra trapperom, uten å påvise unormale forhold. Fuktkvotemåling (vekt%) i konstruksjonen ble målt til 6,7.

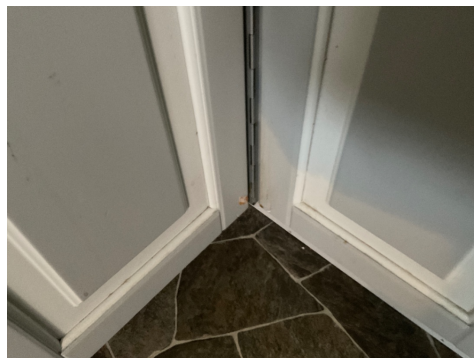
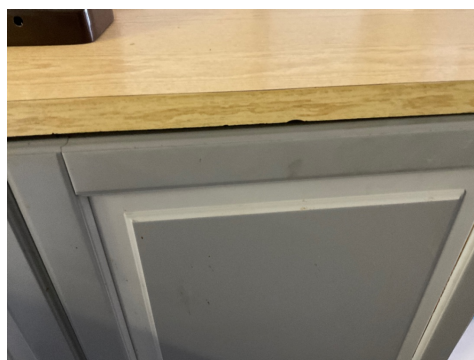
## KJØKKEN

Innredning med folierte skrog og fronter. Benkeplate med høytrykkslaminert overflate. Kum av rustfritt stål. Plass for komfyr, kjøleskap og opplegg for oppvaskmaskin. Innredning er fra 1980 tallet. Fronter lakkert hos fabrikant på 2000 tallet.

Innredningen fungerer med dagens tilstand, Det bør påregnes oppgraderinger eller utskifting på sikt for å ivareta ønsket standard og funksjonalitet. Bruksmerker har i hovedsak estetisk konsekvens, men kan over tid føre til ytterligere slitasje.

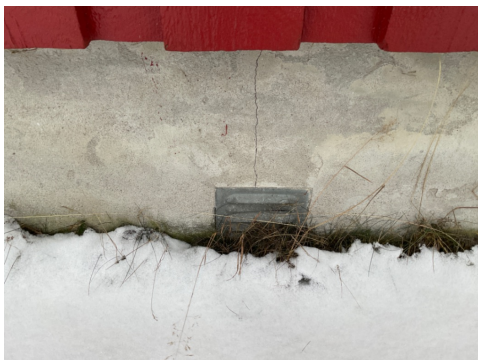
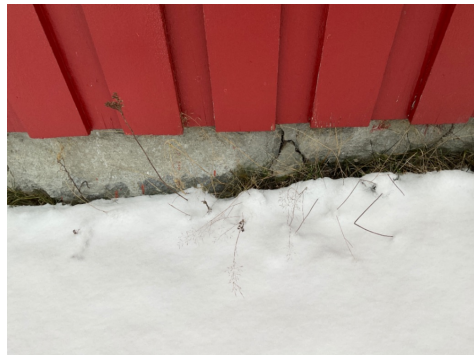
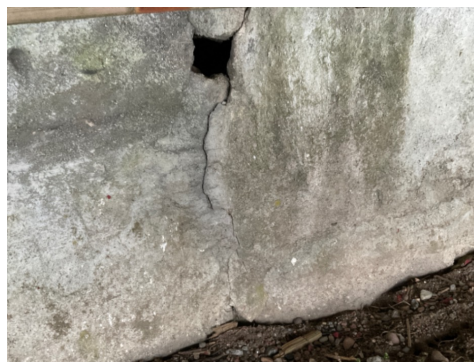
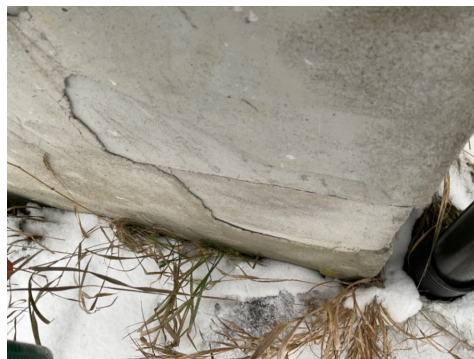
## TG 3 Terrengforhold

Flatt og skrånet terreng.

Skader og hull i mur samt riss og sprekker i pusslaget bør utbedres for å hindre vanninntrenging og videre forringelse av konstruksjonen. Dersom tiltak ikke iverksettes, kan dette føre til økt risiko for fuktskader, frostsprengning og redusert bæreevne i grunnmuren.

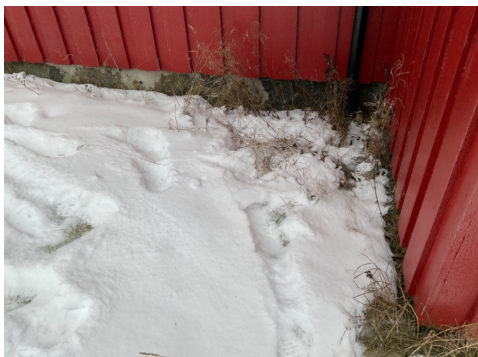
## TG 2 Utvendige vann- og avløpsledninger

Avløpsrør av plast Vannledning av plast (PEL) Offentlig vann via private stikkledninger. Avløp ført til privat septiktank.
