Trollsåsveien 646, 3220 SANDEFJORD

**Idyllisk og innholdsrikt småbruk med 6 mål, uthus/garasje og bryggerhus. Kun 15 min til E-18 og 20 min til Sfj/Larvik.**

| Tilstandsrapport ..... | 58 |

# Tilstandsrapport

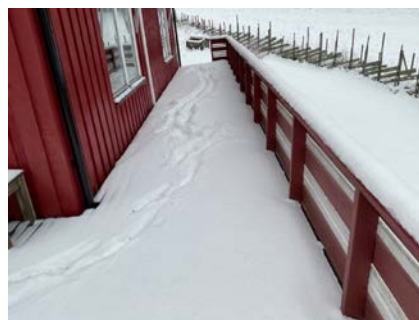
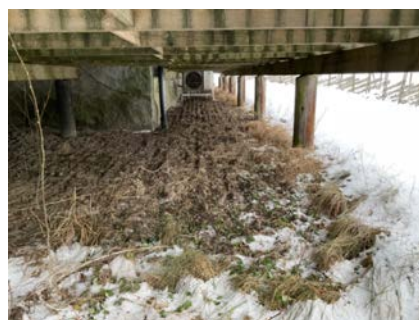
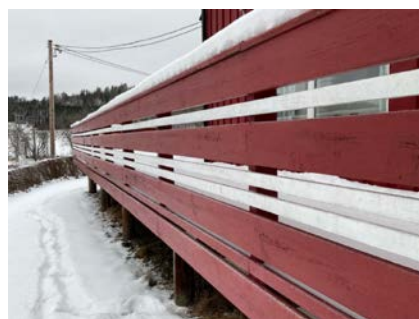
## TG 1 Utvendige trapper

Malt trapp ved inngang. Gulv byttet.

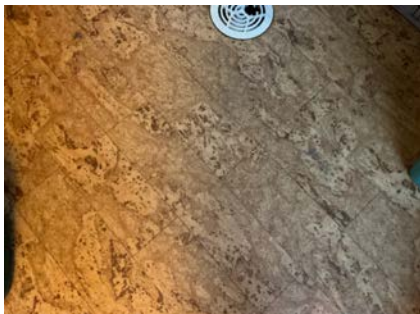
## 1. ETASJE > VASKEROM

### TG 3 Sluk, membran og tettesjikt

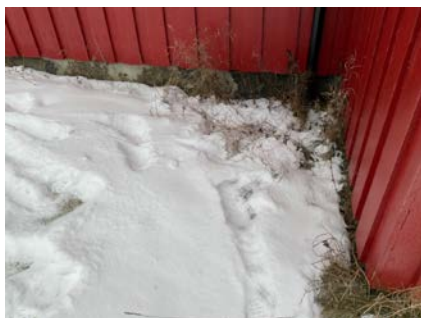
## ! TG 2 Utvendige vann- og avløpsledninger

Avløpsrør av plast Vannledning av plast (PEL) Offentlig vann via private stikkledninger. Avløp ført til privat septiktank.
