Madam Juels vei 2, 1542 VESTBY

**Romslig og innh. rik enebolig |  
Innredet hybeldel | Solrik uteplass

## Nøkkelinformasjon

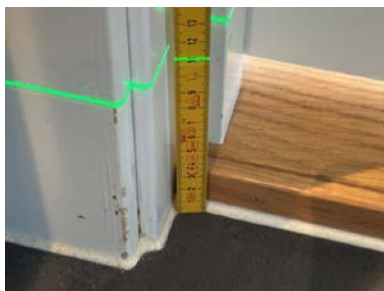
Fallforhold ca. 110 mm overkant gulv ved terskel

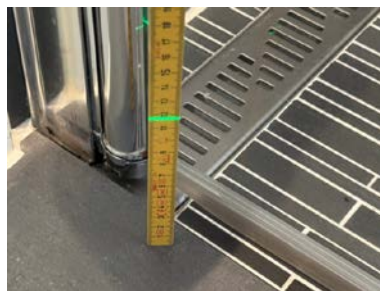
Fallforhold ca. 118 mm overkant gulv ved dusjsone

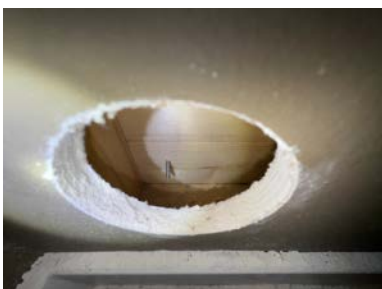
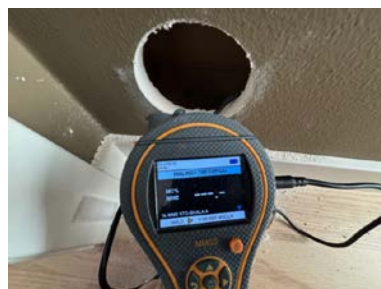
Hulltaking i tilstøtende soverom

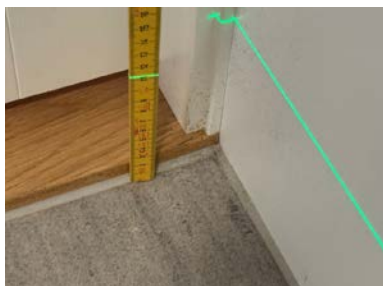
Fallforhold ca. 111 mm overkant gulv ved terskel

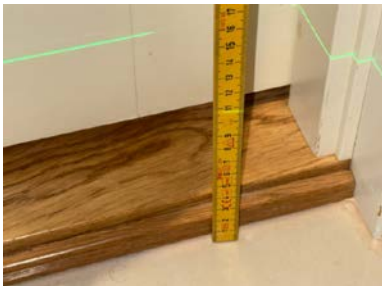
Fallforhold ca. 106 mm overkant gulv ved terskel

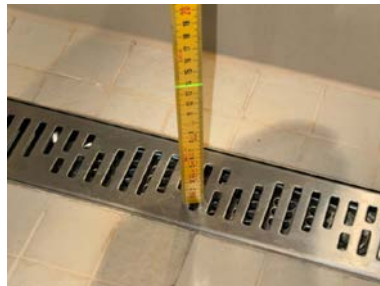
Fallforhold ca. 137 mm topp slukrenne ved vegg i dusjsone

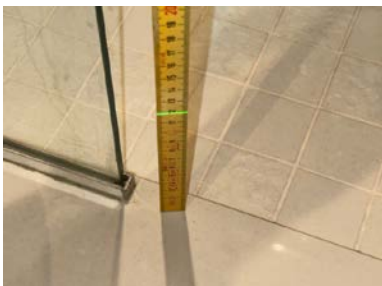
Fallforhold ca. 120 mm overkant gulv ved dusjsone

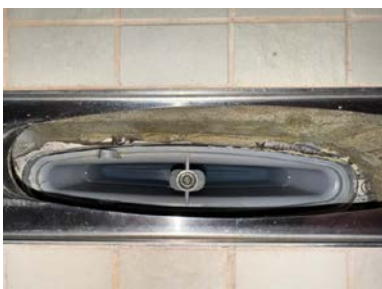
Slukrenne med vannlås ved vegg i dusjsone. Synlig membran/mansjett under klemring.

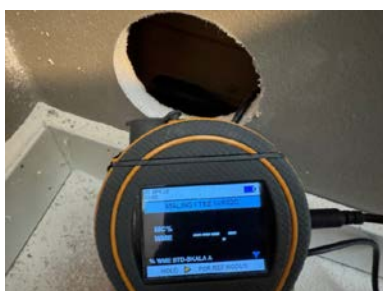
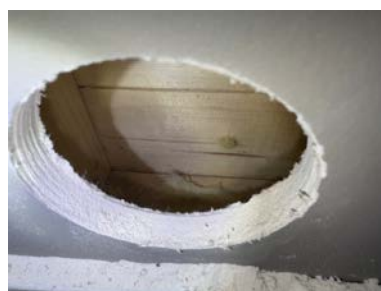
Det ble foretatt hulltaking (73 mm) i tilstøtende soverom i u.etg. Det ble ikke påvist symptomer på fukt/fuktskader. Det ble utført fuktsøk med pigger i bunnsvill/treverk. Målerresultat: Under 10 % (vektprosent). Synlig fra hulltaking: Bunnsvill i treverk, trebindingsverk og rupanel i bakkant av badet. Våtrommet ble i tillegg fuktkontrollert med egnet fuktmålerverktøy (fuktmåler Protimeter MMS3). Det ble utført overflatesøk på gulv og vegger i våtrommet.

Hulltaking i tilstøtende soverom

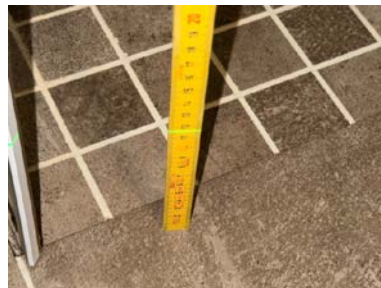
Fallforhold ca. 115 mm overkant gulv ved dusjsone

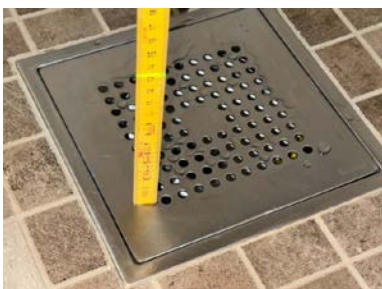
Fallforhold ca. 135 mm topp slukrist i dusjsone

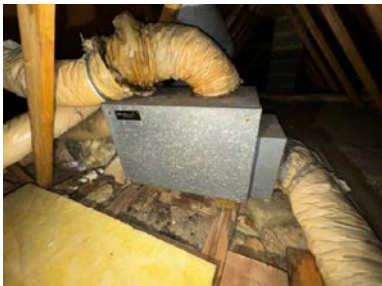
Ventilasjonsaggregat på loft.

- Det er påvist mangelfull ventilasjon på ett eller flere rom i boligen.

- Anlegget må sjekkes av fagperson.
- Ventilasjonsløsningen må utbedres.
