Tilstandsrapport

Enebolig

Elvegata 3, 2382 BRUMUNDDAL

Befaringsdato: 13.12.2024

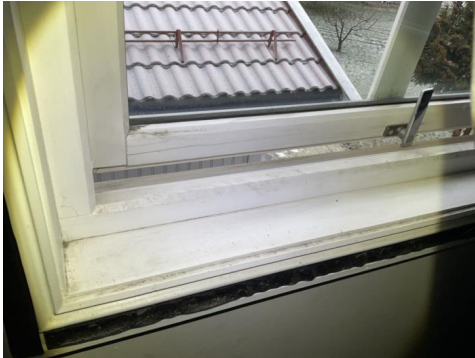
Dører

Bygningen har malt hovedytterdør og skyvebalkongdør tre.

- Det er avvik:

Må påregne utskiftninger/vedlikehold.

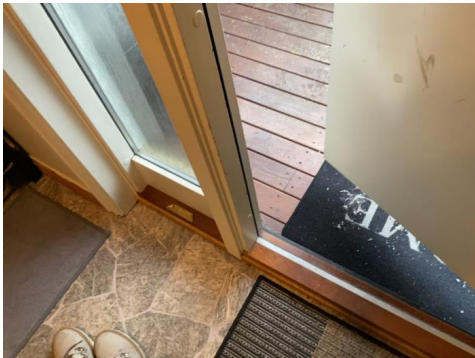
Balkonger, terrasser og rom under balkonger

Terrasse ved stue og ved inngang.
Gulv fra 2023 på terrasse ved stue.

- Det er avvik:

Vedlikehold og overflatebehandling.

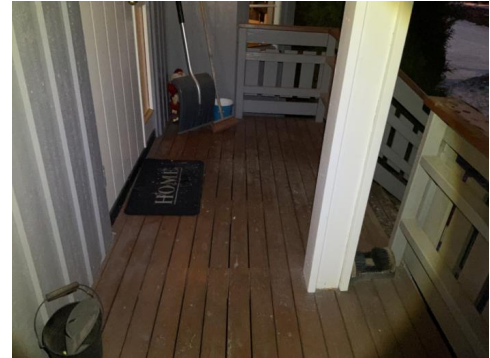
Utvendige trapper

Tretrapp ved inngang og ved terrassen.

- Det er avvik:

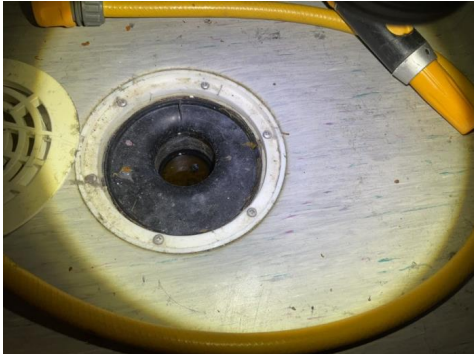
1. ETASJE > VASKEROM

! TG 1 Tilliggende konstruksjoner våtrom

Hulltaking er foretatt uten å påvise unormale forhold. Hulltaking er foretatt i gang.

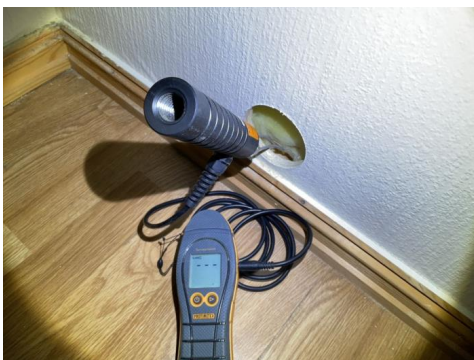
1. ETASJE > BAD

29 år gammelt bad bør oppgraderes, eldre gulvbelegg blir porøse og kan sprekke opp, må påregne forvitringsskader i belegget og er da ikke lenger vannrette. Produsenter opplyser om normal brukstid på rundt 25 år.

Fuktsvelling i plater i våtsone.

! TG 3 Generell

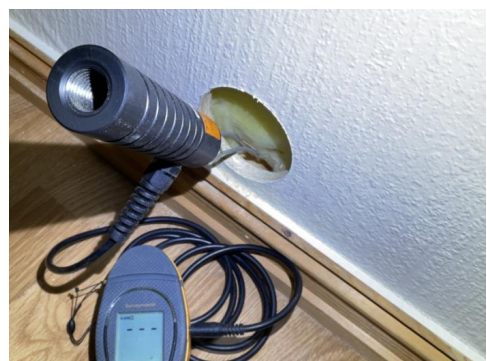
2. ETASJE > BAD

29 år gammelt bad bør oppgraderes, eldre gulvbelegg blir porøse og kan sprekke opp, må påregne forvitringsskader i belegget og er da ikke lenger vannrette. Produsenter opplyser om normal brukstid på rundt 25 år.

! TG 3 Generell

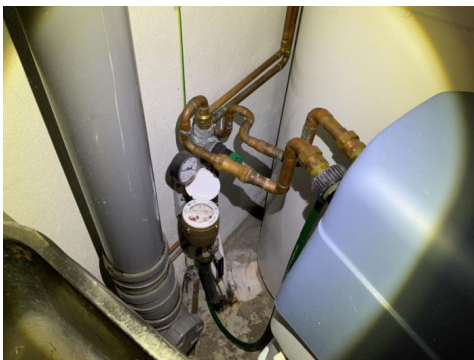
! TG 2 Avløpsrør

Det er avløpsrør av plast.

- Det er ikke behov for utbedringstiltak siden VVS-installasjonen(e) fungerer i dag, men ut ifra alder kan skader plutselig oppstå på eldre VVS-installasjoner.

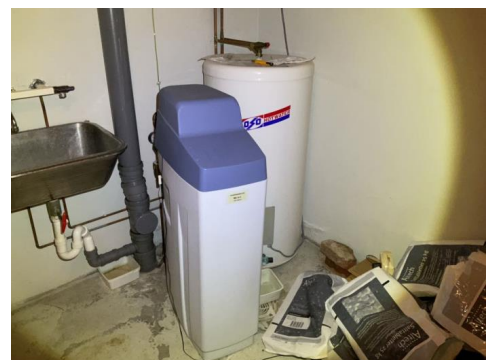
! TG 2 Varmesentral

Boligen varmes i hovedsak med varmepumpe luft- luft og suppleres med vedfyring og el. varme.

- Det er ikke behov for utbedringstiltak siden varmesentralen fungerer i dag, men ut ifra alder kan skader plutselig oppstå på eldre anlegg.

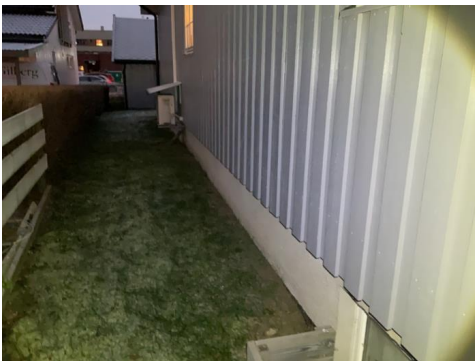
TG 2 Utvendige vann- og avløpsledninger

Det er offentlig vann og avløp via private stikkledninger. Avløpsrør av plast- Pvc og vannledning av plast (PEL).
