Elvegata 3, 2382 BRUMUNDDAL

Tilstandsrapport

Befaringsdato: 13.12.2024

Rapportdato: 16.12.2024

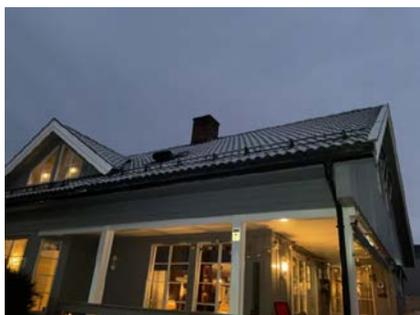
- Overvåk tilstanden jevnlig. For å få tilstandsgrad 0 eller 1 må tekingen skiftes ut, men tidspunktet for når dette er nødvendig er vanskelig å si noe om.

Sjekkes nærmere når taket er snøfritt.

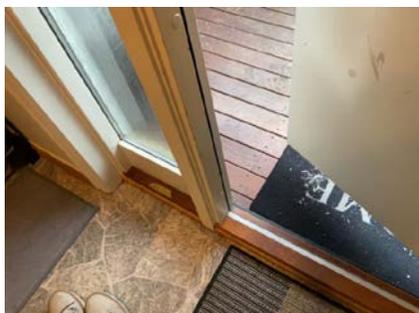
TG 2 Balkonger, terrasser og rom under balkonger

- Det er avvik:
Slitte overflater ved inngang, ubehandlet gulv ved stue.

- Tiltak:
Vedlikehold og overflatebehandling.

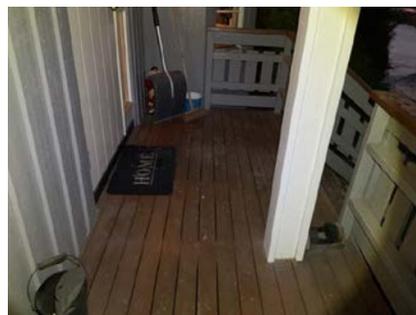
TG 2 Utvendige trapper

- Det er avvik:
Slitte overflater.

- Tiltak:
Vedlikehold og overflatebehandling.

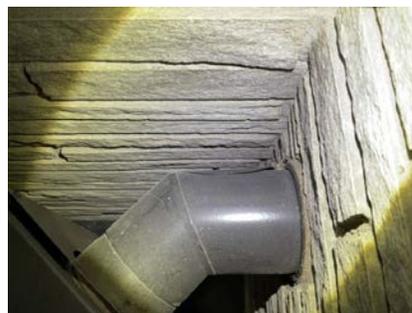
Rørlokk må stenges

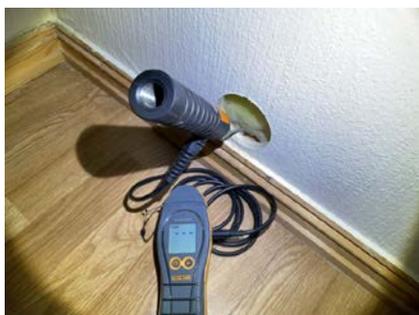
1. ETASJE > BAD

TG 3 Generell

- Våtrommet må oppgraderes for å tåle normal bruk etter dagens krav. 29 år gammelt bad bør oppgraderes, eldre gulvbelegg blir porøse og kan sprekke opp, må påregne forvitringsskader i belegget og er da ikke lenger vannrette.
- Produsenter opplyser om normal brukstid på rundt 25 år.
Fuktsvelling i plater i våtsone.

Bør oppgraderes før det blir utettheter

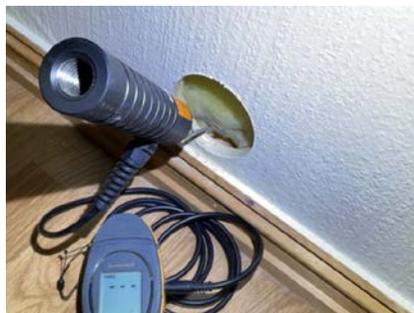
2. ETASJE > BAD

TG 3 Generell

- Våtrommet må oppgraderes for å tåle normal bruk etter dagens krav. 29 år gammelt bad bør oppgraderes, eldre gulvbelegg blir porøse og kan sprekke opp, må påregne forvitringsskader i belegget og er da ikke lenger vannrette.
- Produsenter opplyser om normal brukstid på rundt 25 år.

Bør oppgraderes før det blir uttetheter

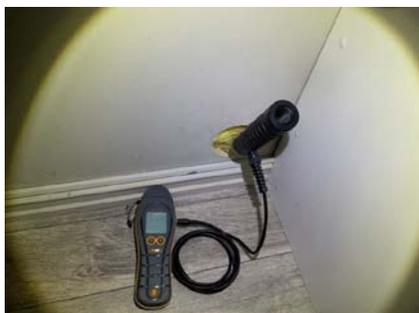
1. ETASJE > KJØKKEN

- Det er påvist skader på overflater/kjøkkeninnredning utover normal slitasjegrad.

Løse/manglende fliser

- Det må påregnes lokal utbedring/utskiftning.

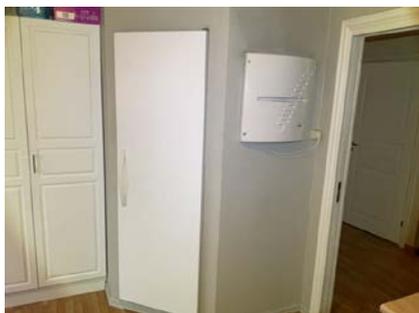
! TG 2 Vannledninger

- Det er ikke behov for utbedringstiltak siden anlegget fungerer i dag, men ut ifra alder kan skader plutselig oppstå på eldre anlegg.

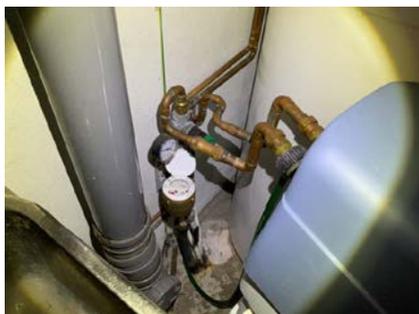
! TG 2 Avløpsrør

Det er avløpsrør av plast.

- Det er ikke behov for utbedringstiltak siden anlegget fungerer i dag, men ut ifra alder kan skader plutselig oppstå på eldre anlegg.

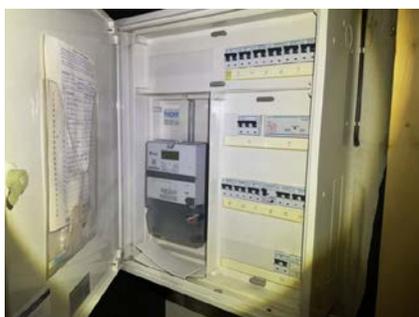
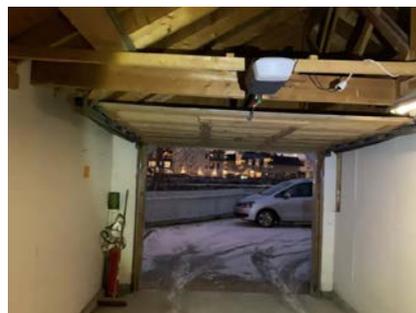
Noe provisorisk opplegg i garasje

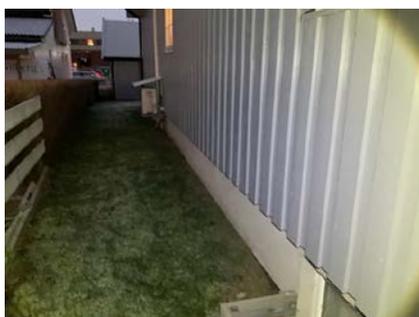
! TG 2 Utvendige vann- og avløpsledninger

Det er offentlig vann og avløp via private stikkledninger. Avløpsrør av plast- Pvc og vannledning av plast (PEL).

- Det er ikke behov for utbedringstiltak siden anlegget fungerer i dag, men ut ifra alder kan skader plutselig oppstå på eldre anlegg.
