Elvegata 3, 2382 BRUMUNDDAL

**Stor og romslig enebolig midt i sentrum. Garasje, innerst i blindvei.**

Befaringsdato: 13.12.2024

# Tilstandsrapport

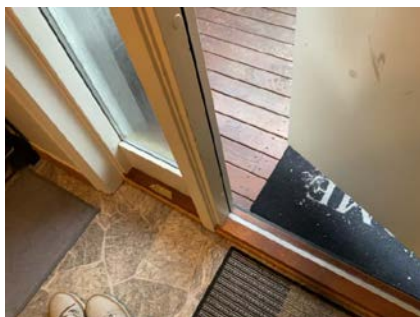
## TG 2 Balkonger, terrasser og rom under balkonger

- Det er avvik:  
Slitte overflater ved inngang, ubehandlet gulv ved stue.

- Tiltak:  
Vedlikehold og overflatebehandling.

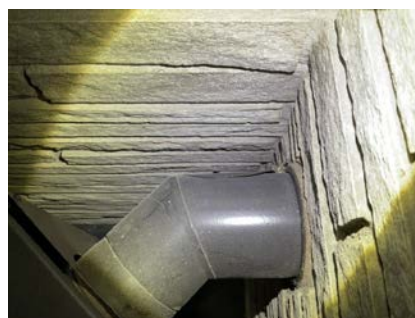
Rørlokk må stenges

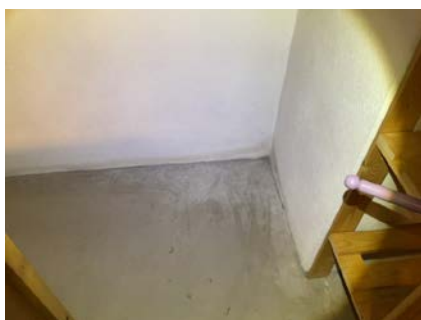
## TG 2 Innvendige trapper

- Det er avvik:  
Noe slitte overflater.

- Tiltak:  
Må påregne vedlikehold og overflatebehandling.

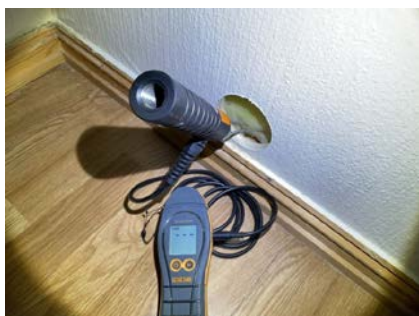
## 1. ETASJE > BAD

- Våtrommet må oppgraderes for å tåle normal bruk etter dagens krav. 29 år gammelt bad bør oppgraderes, eldre gulvbelegg blir porøse og kan sprekke opp, må påregne forvitringsskader i belegget og er da ikke lenger vanntette. Produsenter opplyser om normal brukstid på rundt 25 år. Fuktsvelling i plater i våtsone.

Bør oppgraderes før det blir utettheter

**Kostnadsestimat: Over 300 000**

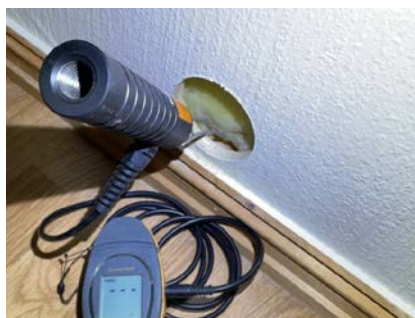
## 2. ETASJE > BAD

- Våtrommet må oppgraderes for å tåle normal bruk etter dagens krav. 29 år gammelt bad bør oppgraderes, eldre gulvbelegg blir porøse og kan sprekke opp, må påregne forvitringsskader i belegget og er da ikke lenger vanntette. Produsenter opplyser om normal brukstid på rundt 25 år.

Bør oppgraderes før det blir uttetheter

Kostnadsestimat: Over 300 000

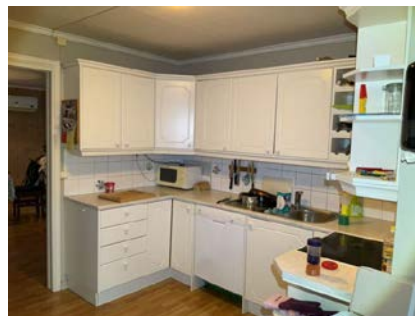
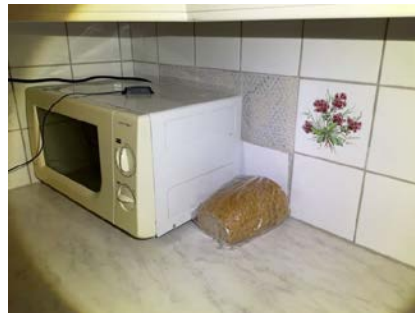
Løse/manglende fliser

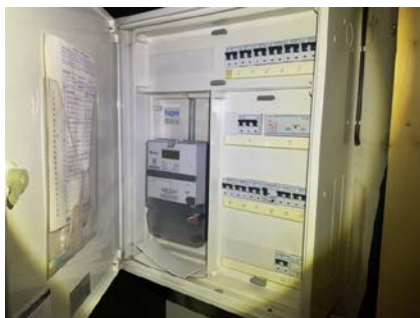
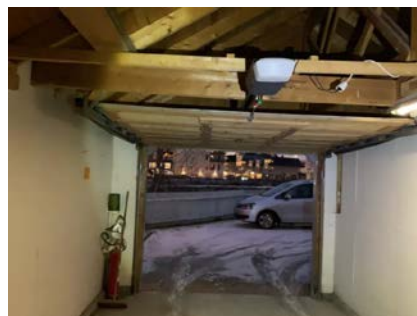
Noe provisorisk opplegg i garasje
