# Tilstandsrapport

Fritidsbolig

Spælavegen 247, 7340 OPPDAL

Befaringsdato: 17.06.2025

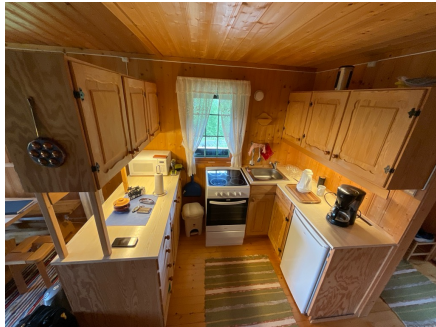
### TG 1 Overflater og innredning

Kjøkkenet har innredning med profilerte fronter med laminat benkeplate. Det er stål oppvaskbeslag.

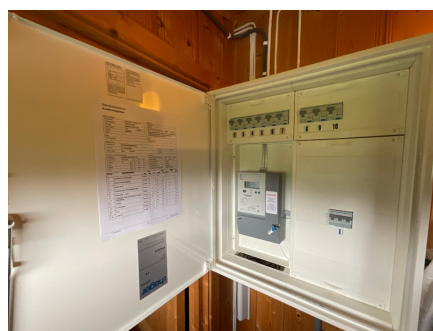
12. Foreta en helhetsvurdering av det elektriske anlegget, dets alder, allmenne tilstand og fare for liv og helse. Bør det elektriske anlegget ha en utvidet el-kontroll?

**Ja - Ut fra alder anbefales på generelt grunnlag å rekvirere en el-takstmann/elektriker dersom korrekt tilstand for det elektriske anlegget ønskes. Det er anbefalt elkontroll hvert 5 år.**

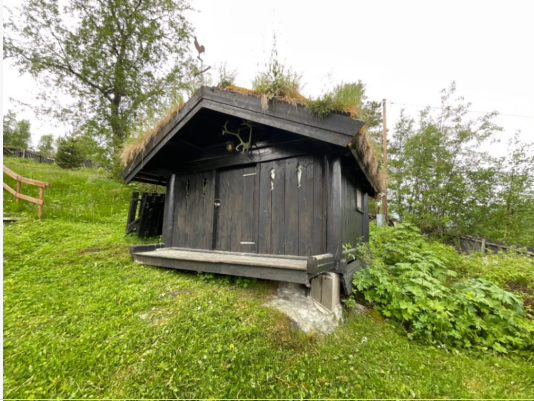
## Uthus

**Anvendelse**

Bod/ Lager
