# Tilstandsrapport

Rekkehus

Skogmovegen 28, 2053 JESSHEIM

Befaringsdato: 06.05.2025

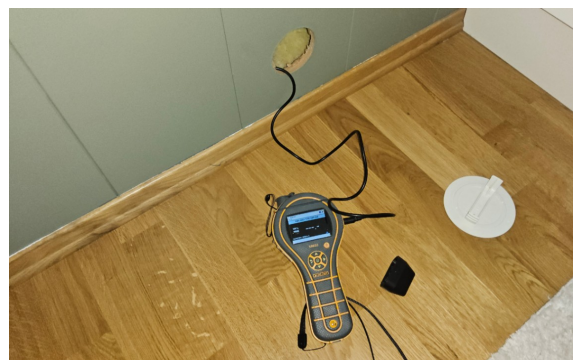
## ! TG 0 Tilliggende konstruksjoner våtrom

Hulltaking er foretatt uten å påvise unormale forhold. Hulltaking er foretatt på soverom. Fuktkvotemåling (vekt%) i konstruksjonen ble målt til 0-6.
