# Tilstandsrapport

Boligbygg med flere boenheter

Oppegårdgata 8 A, 0196 OSLO

Befaringsdato: 21.03.2025

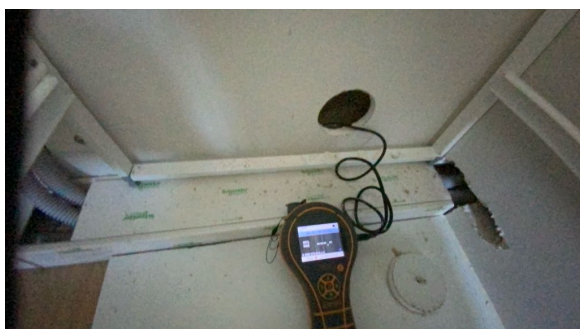
### TG 1 Tilliggende konstruksjoner våtrom

Hulltaking er foretatt uten å påvise unormale forhold. Hulltaking er foretatt ved/i Soverom.

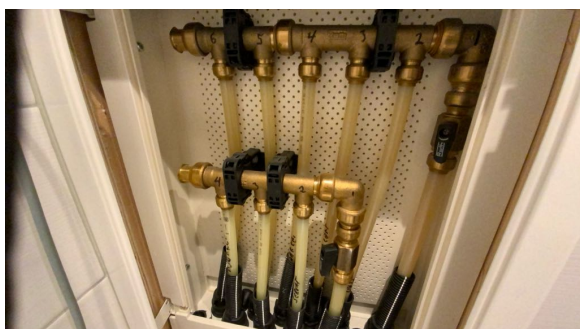
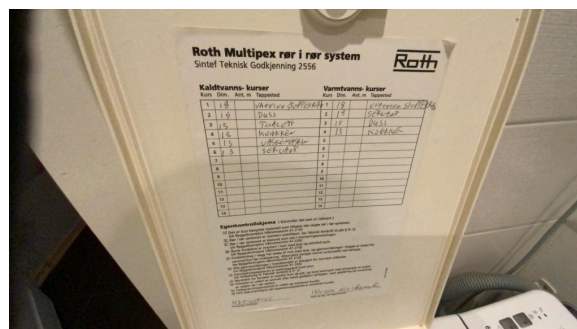
Årstall: 2016

Kilde: Produksjonsår på produkt

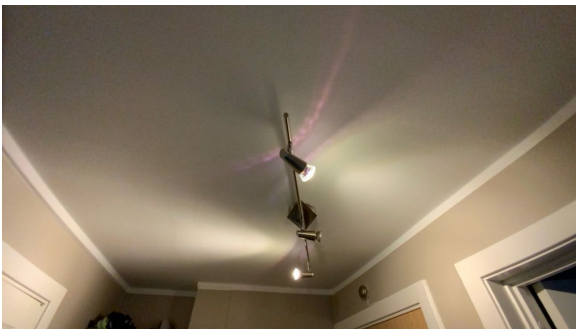
Det er etablert røykvarsler og brannslukningsapparat.

1. Er det mangler for brannslukningsutstyr i boligen iht. forskriftskrav på søknadstidspunktet, men minst Byggeforskrift 1985?  
**Nei Det er ikke etablert røykvarsler eller brannslukningsapparat.**
2. Er det skader på brannslukningsutstyr eller er apparatet eldre enn 10 år?  
**Nei**
3. Er det mangler på røykvarsler i boligen iht. forskriftskrav på søknadstidspunktet, men minst Byggeforskrift 1985?  
**Nei**
4. Er det skader på røykvarslere?  
**Nei**
