Tilstandsrapport

Enebolig

Høgstølen 36, 5111 BREISTEIN

Befaringsdato: 24.05.2024

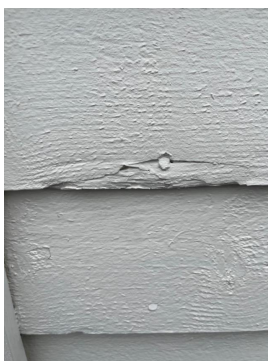
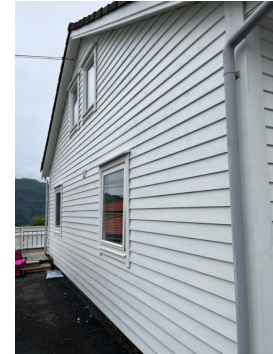
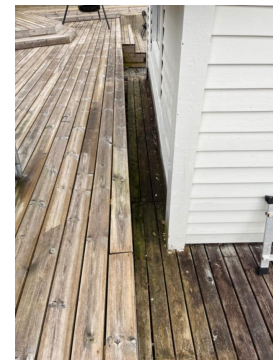
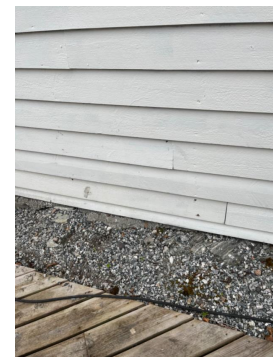
- Det er ingen eller liten lufting i nedre kant av kledning mot grunnmur.
- Det er påvist spredte råteskader i bordkledningen.

Jevnlig tilsyn anbefales, oppgradering må påregnes.

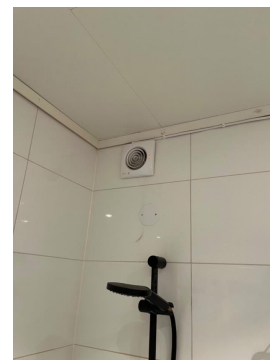
1 ETASJE > BAD

! TG 1 Ventilasjon

Mekanisk ventilasjon, men noe begrenset løsning for tilluft.

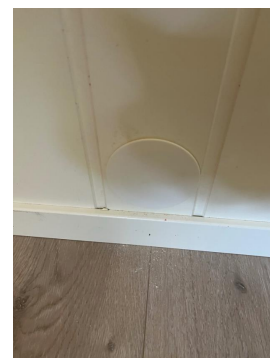
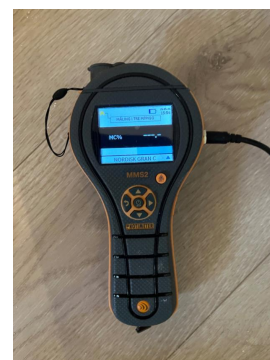
1 ETASJE > BAD

! TG 1 Tilliggende konstruksjoner våtrom

Det er foretatt hulltaking fra tilstøtende rom mot våtsone

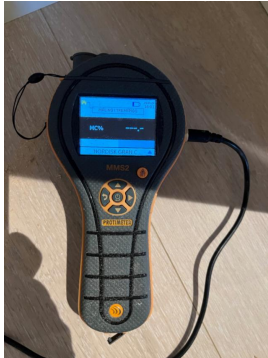
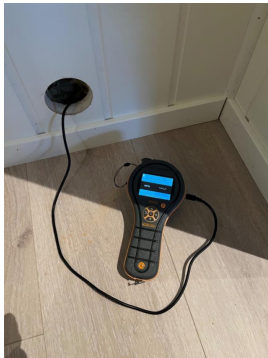
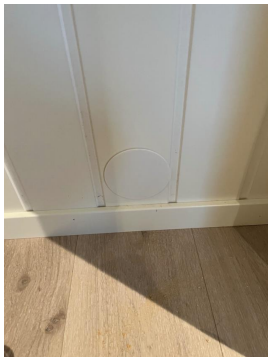
1 ETASJE > VASKEROM

! TG 1 Tilliggende konstruksjoner våtrom

Det er foretatt hulltaking fra tilstøtende rom mot våtsone

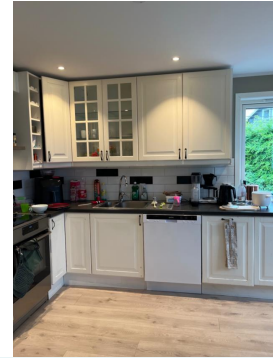
1 ETASJE > STUE/KJØKKEN

TG 1 Overflater og innredning

Kjøkkenet med profilerte fronter som fremstår med normal bruksslitasje.
Laminat benkeplate med nedfelt stålvaske.
Komfyr, micro, oppvaskmaskin og kjøleskap/frys.
Tilstandsgrad basert på helhet.

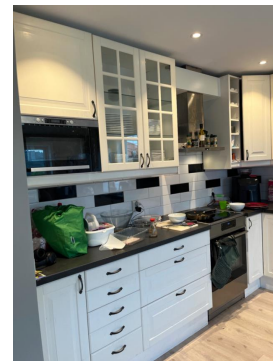
1 ETASJE > STUE/KJØKKEN

TG 1 Avtrekk

Ventilator montert i skap over komfyr på kjøkkenet.

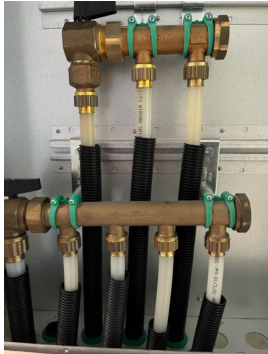
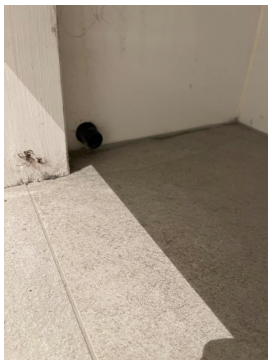
TG 2 Vannledninger

- Rørkursene på rør-i-rør system bør merkes.
- Det er ikke behov for utbedringstiltak siden anlegget fungerer i dag, men ut ifra alder kan skader plutselig oppstå på eldre anlegg.

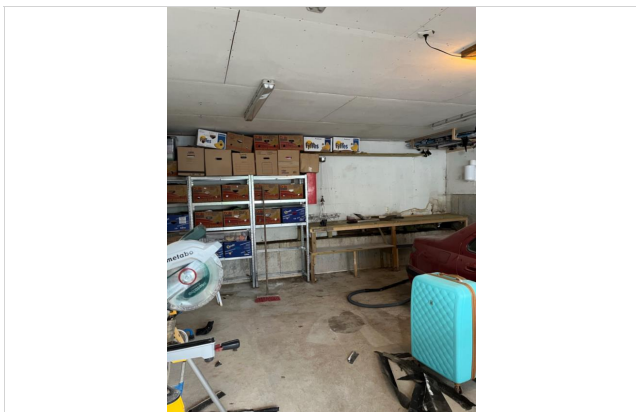
Fremstår med noe avvik og innvendig fukt i bakkant.

Loftsrom med mulig lagringsplass, tilbygget med overbygget uteplass.

Noe synlig fukt i bakkant.
