# Tilstandsrapport

Enebolig

Egne Hjem 14, 4200 SAUDA

Befaringsdato: 18.08.2025

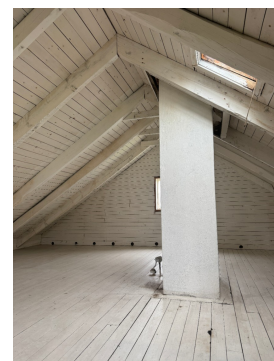
Taket er en saltak-konstruksjon av sperr med sutaket av bord. Det ble ikke avdekket spesielle fukt, skade eller nedbøying av konstruksjonen. Loftet har god ventilasjon. Bjelkelaget har gulv, men ingen isolasjon.

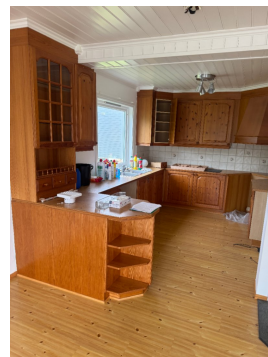
- Dersom avviket ikke utbedres vil det være fare for dårlig luftskifting og resultere i høy luftfuktighet og utvikling av skader.

Kostnadsestimat: Under 10 000
