Engrovegen 8, 2387 BRUMUNDDAL

**Koselig familiebolig ca 2,5 km fra  
Brumunddal sentrum. To stuer,  
garasje og fine utearealer.**

# Engrovegen 8 2387 BRUMUNDDAL

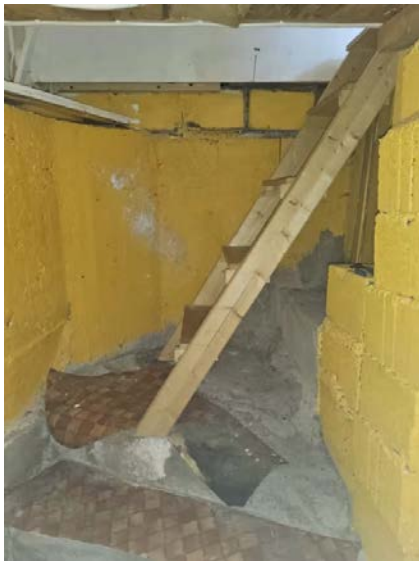
**6.17 Trapp: Kjelleretasje - 1. Etasje**

Enkel trapp fra kjeller til 1. etasje.

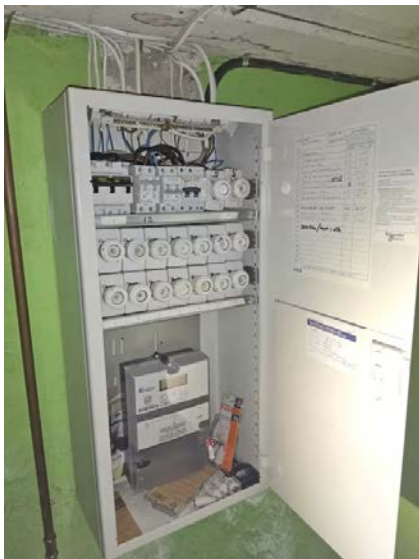
## 6.21 Elektrisk

Sikringsskap er plassert i kjeller.

Med bakgrunn i de registrerte avvik bør det gjennomføres en utvidet el-kontroll av en kvalifisert elektrofaglig person.

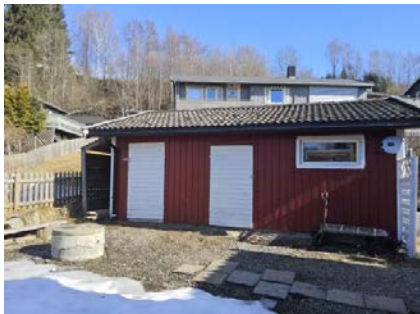
## 6.29 Øvrig: Frittstående garasje

Frittstående garasje med bod.
