Engrovegen 8, 2387 BRUMUNDDAL

**Koselig familiebolig ca 2,5 km fra  
Brumunddal sentrum. To stuer,  
garasje og fine utearealer.**

# Engrovegen 8 2387 BRUMUNDDAL

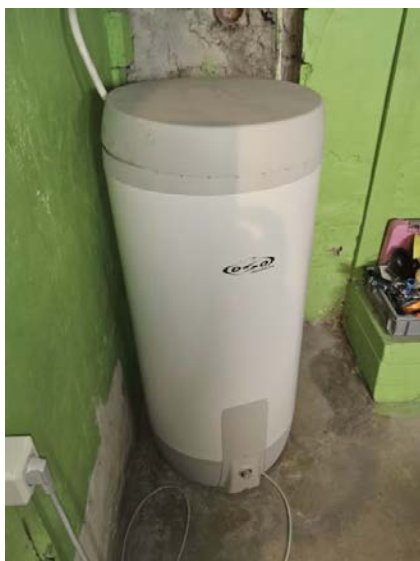
**6.22 Varmtvannsbereder**

Varmtvannsbereder er plassert i kjeller.
