Engrovegen 8, BRUMUNDDAL

# Engrovegen 8 2387 BRUMUNDDAL

## 6. Hovedrapport

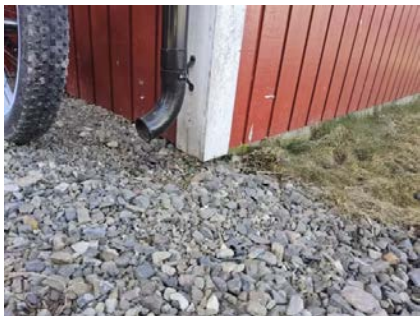
## 6.9 Renner og nedløp

Takrenner og nedløp i metall.

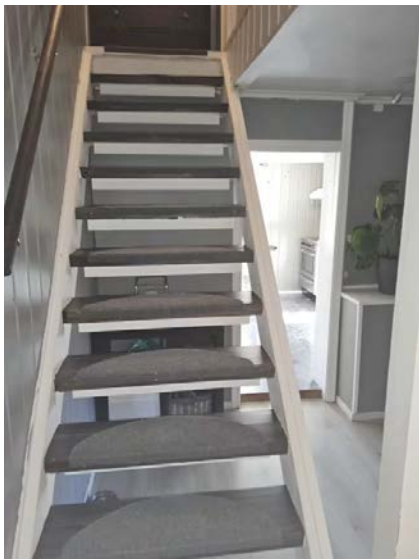
## 6.18 Trapp: 1. Etasje - Loftsetasje

Trapp mellom 1.etasje og loftsetasje.

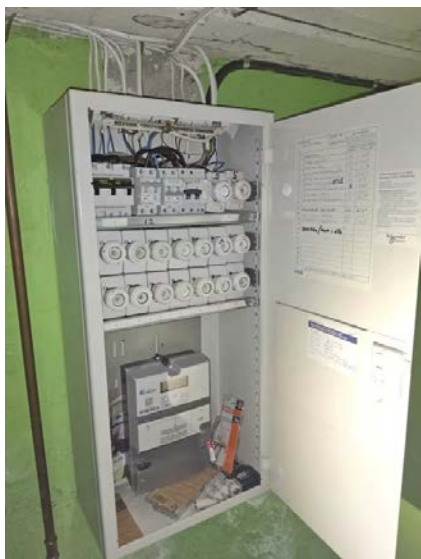
## 6.21 Elektrisk

Sikringsskap er plassert i kjeller.

Med bakgrunn i de registrerte avvik bør det gjennomføres en utvidet el-kontroll av en kvalifisert elektrofaglig person.
