Engrovegen 8, 2387 BRUMUNDDAL

**ENGROVEGEN 8**

| Tilstandsrapport ..... | 40 |

## 6. Hovedrapport

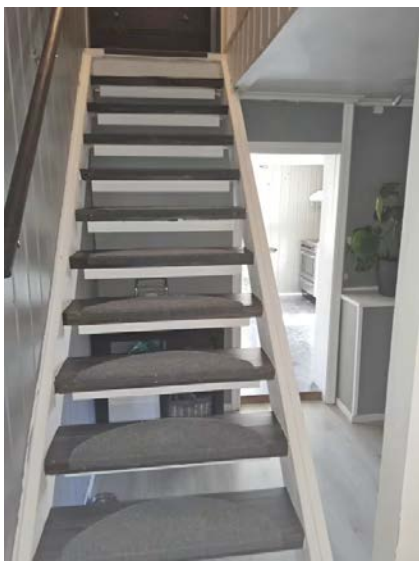
## 6.18 Trapp: 1. Etasje - Loftsetasje

Trapp mellom 1.etasje og loftsetasje.
