Engrovegen 8, 2387 BRUMUNDDAL

Nøkkelinformasjon

Salgsoppgavedato

12.05.2026

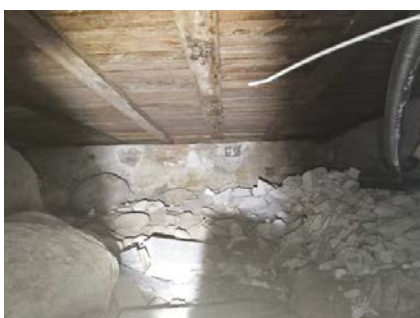
TG-2

Krypkjelleren har begrenset tilkomst slik at kontrollen er ikke fullstendig. Det gjøres oppmerksom på at en krypkjeller er en utsatt konstruksjon hvor det er små marginer før skader oppstår, og en inspeksjon av hele krypkjelleren er viktig for stadfesting av tilstand. Erfaringsmessig er krypkjellere en risikokonstruksjon som er skadeutsatt, på generelt grunnlag så bør krypkjelleren holdes under oppsikt slik at eventuelle tiltak kan iverksettes ved behov. Det er ikke etablert noen fuktsperre i form av plast på bakken i kryprommet og det måles et fuktinnhold over faregrensen for en skadeutvikling i krypkjelleren. Huseier opplyser om enkelte observasjoner av mus i krypkjelleren (gnagere fører i mange tilfeller til skader på bygning og innbo).

Krypkjeller under deler av boligen.

Anbefalte tiltak / ytterligere undersøkelser anbefales

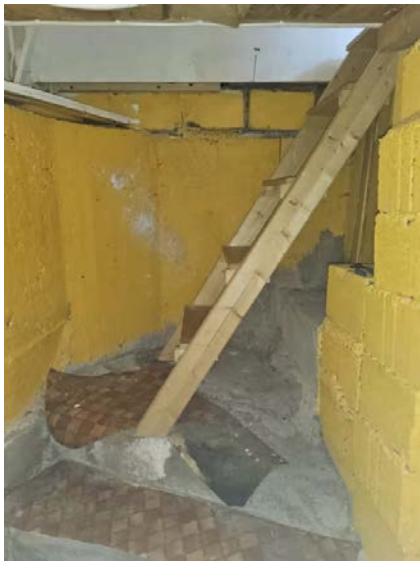
6.17 Trapp: Kjelleretasje - 1. Etasje

Enkel trapp fra kjeller til 1. etasje.

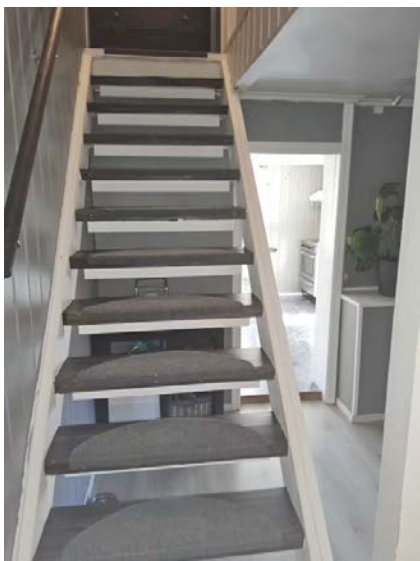
6.18 Trapp: 1. Etasje - Loftsetasje

Trapp mellom 1.etasje og loftsetasje.

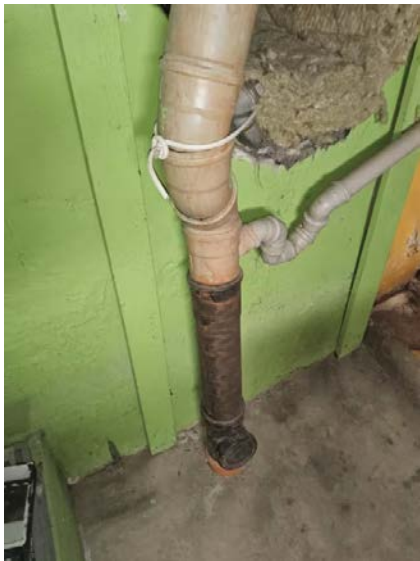
6.19 Avløpsrør

Avløpsrør med stakeluke i kjeller.

Type avløpsrør	Plast
Synlige avløpsrør i plast.	
Er det gjennomført arbeider på anlegget etter byggeår?	Ja
Det vurderes at deler av avløpsanlegget er skiftet i forbindelse med oppgradering av bad i 2009.	
Er det manglende lufting av kloakk over tak?	Nei
Er det sen avrenning fra tappested?	Nei
Mangler det stakemuligheter på avløpsanlegget?	Nei
Har avløpsrør nådd en alder som gir økt risiko for skader eller følgeskader?	Ja
Oppsummering av avløpsrør	TG-2
Deler av avløpsrør som ikke har blitt skiftet i 2009 har nådd en høy alder og gir økt risiko for skader i tiden som kommer. Det ble ikke registrert behov for tiltak, men med tanke på alder kan skader plutselig oppstå på anlegg av eldre årgang.

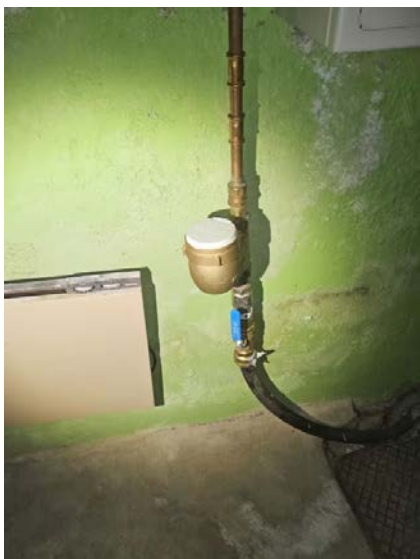
Hovedstoppekran er plassert i kjeller.

Koblinger for rør-i-rør system er plassert i krypkjeller uten sluk eller annen sikring mot fuktskader (f.eks automatisk vannstopper). Konsekvens kan være at det kan oppstå fuktskader hvis lekkasje fra rør-i-rør systemet skulle oppstå. Tiltak bør iverksettes.

Rørstrekk i kjeller er uisolerte og utsatt for frost (selger informerer om at det ikke har vært noen problemer med frosne vannrør, men det har blitt satt på varme i kjelleren ved langvarige perioder med streng kulde).

Vannrør som ikke har blitt skiftet i 2009 har nådd en alder hvor det vil være økt risiko for lekkasjer, det ble ikke registrert behov for tiltak, men med tanke på alder kan skader plutselig oppstå på anlegg av eldre årgang.

Etablering av automatisk lekkasjestopper for å begrense eventuelle lekkasjer fra vanninstallasjoner anbefales. Vannrør i kalde rom bør isoleres for å unngå frost og kondens.

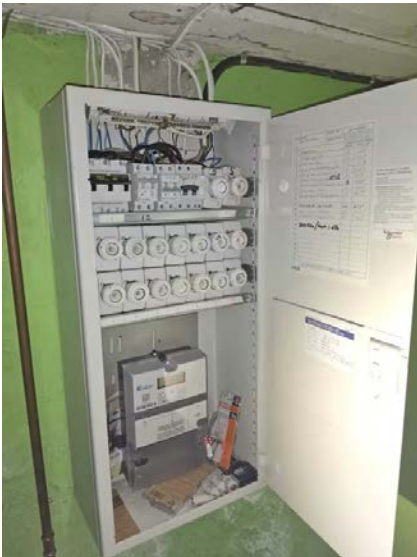
6.21 Elektrisk

Sikringsskap er plassert i kjeller.

Er det foretatt kontroll av det lokale el tilsyn i løpet av de siste 5 år	Nei
Type sikringer	Skrusikringer, Automatsikringer
Er det gjennomført arbeider etter opprinnelig byggeår?	Ja
Er det manglende samsvarserklæring på arbeider utført etter 01.01.1999?	Ja
Er det manglende kursfortegnelse?	Nei
Er det manglende samsvar mellom kursfortegnelse og antall sikringer?	Ja
Er det tegn på varmgang (termiske skader) på kabler, brytere, downlight, stikkontakter, og elektrisk utstyr?	Nei
Er kabler tilstrekkelig festet?	Nei
Er det tegn til at kabelinnføringer og hull i inntak og sikringsskap ikke er tette?	Nei
Spørsmål til eier: Løses sikringene ofte ut?	Nei
Spørsmål til eier: Har det vært brann, branntilløp eller varmgang i anlegget?	Nei

Med bakgrunn i de registrerte avvik bør det gjennomføres en utvidet el-kontroll av en kvalifisert elektrofaglig person.

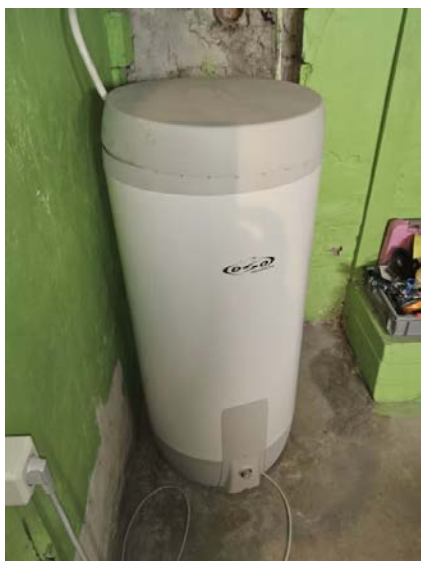
6.22 Varmtvannsbereder

Varmtvannsbereder er plassert i kjeller.

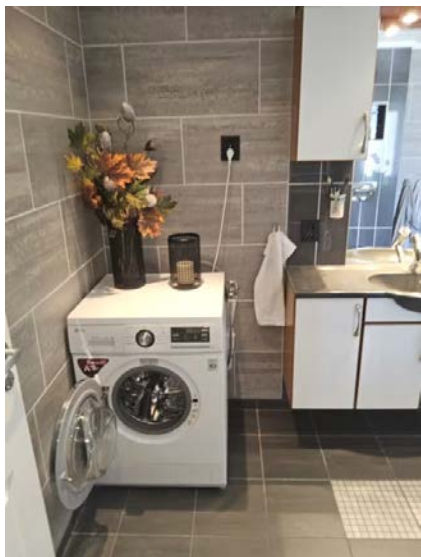
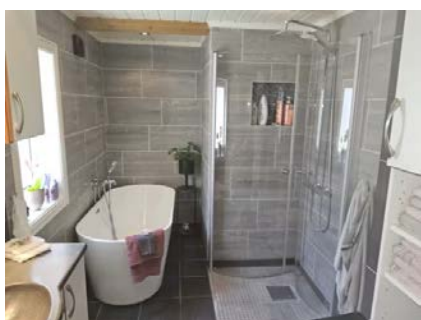
6.24 Våtrom: Bad

Oversiktsbilde bad.

Er det påvist avvik i krav om høydeforskjell på tettesjikt/fall til sluk? Ja

Er det registrert riss, sprekker i fuger, bom (hulrom) under flis? Ja

Vindu og karmen bør overflatebehandles med en oljemaling og beskyttes for direkte vannsprut ved dusjing i badekar. Det anbefales at det monteres en automatisk vannstopper med fuktsensor på gulv ved døren for å forhindre en eventuell lekkasje. Det anbefales å installere et dusjkabinett for å begrense overflater for belastning med fritt vann.

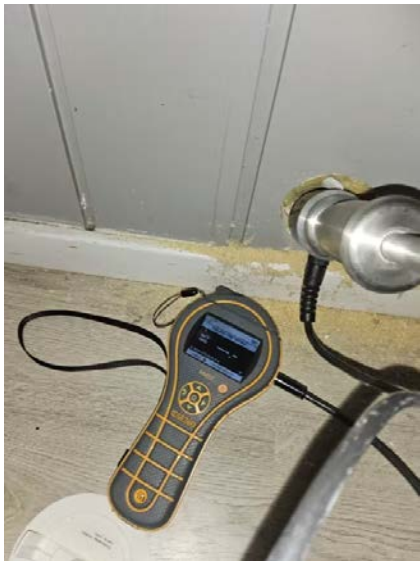
Bilde fra fuktmåling i tilstøtende veggkonstruksjon.

Det er foretatt hulltaking med 73 mm hullbor fra tilstøtende gang. Undersøkelsen viser ingen tegn til skader eller fukt i konstruksjonen. Piggmåling: Under 6 vektprosent.

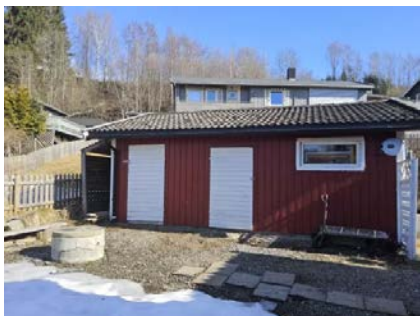
6.29 Øvrig: Frittstående garasje

Frittstående garasje med bod.
