Bårdsetvegen 188, 2390 MOELV

Befaringsdato: 13.12.2024

Rapportdato: 21.01.2025

Tilstandsrapport

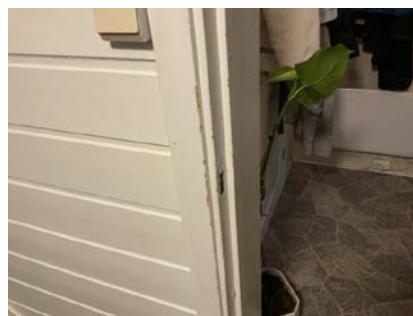
1. ETASJE > BAD

Vurdering av avvik:

- Våtrommet må oppgraderes for å tåle normal bruk etter dagens krav. Eldre bad bør oppgraderes, eldre membran kan ha/ har sannsynligvis forvitring og er da ikke lenger vannrette. Produsenter av membraner opplyser om brukstid på rundt 20 år. Sluk med rustne skruer er ikke demontert og besiktiget på grunn av faren for at skruer kan knekke.

Fastskrudd og rustne skruer gjør at sluk ikke er besiktiget.

Hulltaking er foretatt uten å påvise unormale forhold. Hulltaking er foretatt ved/i Trapp til kjeller. Fuktkvotemåling (vekt%) i konstruksjonen ble målt til 11. Fuktmåling er utført på baksiden av våtromsvegg i dusjsone da bunnsvill går høyt opp på vegg.

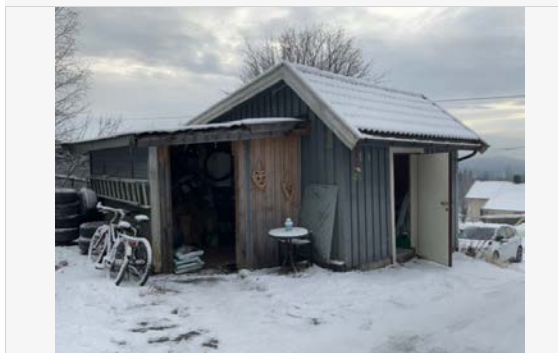
Uthus

Bygget har alderssymptomer med forvitring og noe skader etter årenes løp.

TILSTANDSGRAD 2, generelt for hele bygget, er satt utfra registrerte avvik og anmerkninger.

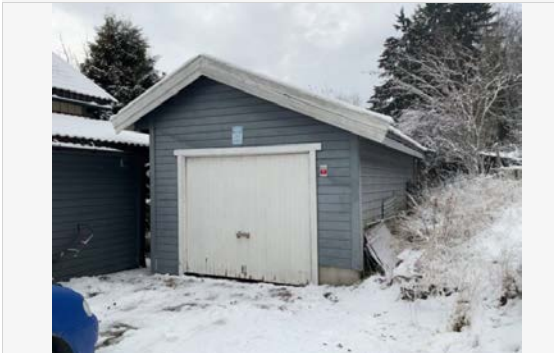
Garasje

Bygget har alderssymptomer med forvittringer og noe skader etter årenes løp.

TILSTANDSGRAD 2, generelt for hele bygget, er satt utfra registrerte avvik og anmerkninger.
