Bårdsetvegen 188, 2390 MOELV

**Enebolig med landlig og fin  
beliggenhet i Bårdsetroa. Flotte  
sol- og utsiktsforhold.**

Befaringsdato: 13.12.2024

# Tilstandsrapport

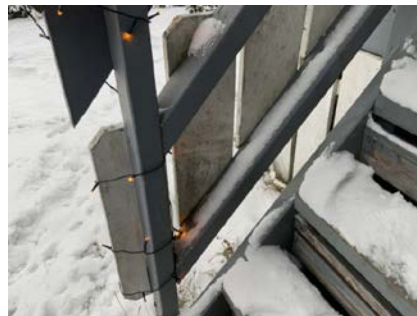
- Det er ikke krav om utbedring av rekkverkshøyde opp til dagens forskriftskrav.

Vedlikehold og overflatebehandling.

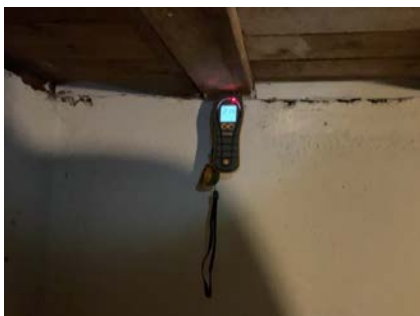
Kostnader med oppretting er ikke vurdert/ beregnet, da blir Ingen umiddelbar kostnad beskrevet.  
Eventuelle fuktskader i kjeller må sjekkes ytterligere, for å kartlegge omfanget av skader.

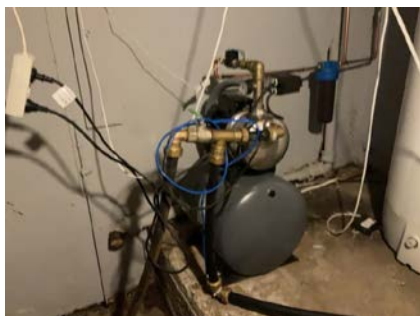
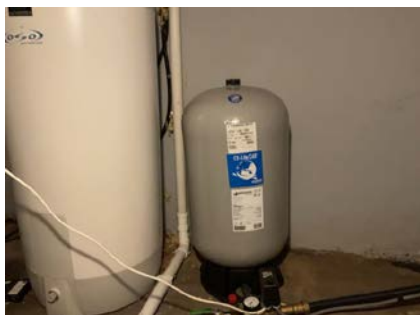
## ! TG 1 Andre VVS-installasjoner

Vannpumpe, vannfilter og trykktank i kjeller.

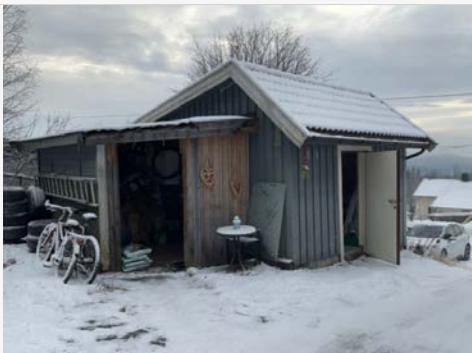
### Uthus

Bygget har alderssymptomer med forvittringer og noe skader etter årenes løp.

TILSTANDSGRAD 2, generelt for hele bygget, er satt utfra registrerte avvik og anmerkninger.

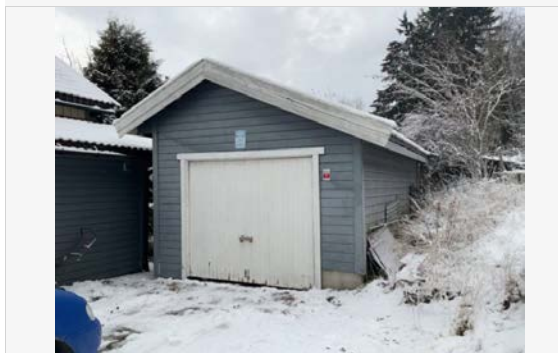
## Garasje

Bygget har alderssymptomer med forvittringer og noe skader etter årenes løp.

TILSTANDSGRAD 2, generelt for hele bygget, er satt utfra registrerte avvik og anmerkninger.
