Bårdsetvegen 188, 2390 MOELV

**Enebolig med landlig og fin  
beliggenhet i Bårdsetroa. Flotte  
sol- og utsiktsforhold.**

Befaringsdato: 13.12.2024

Rapportdato: 21.01.2025

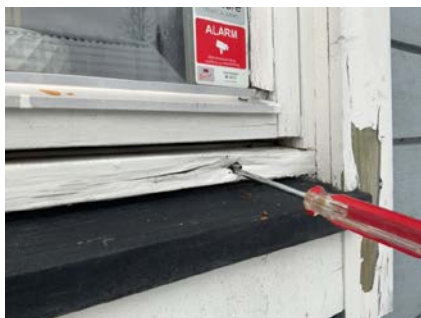
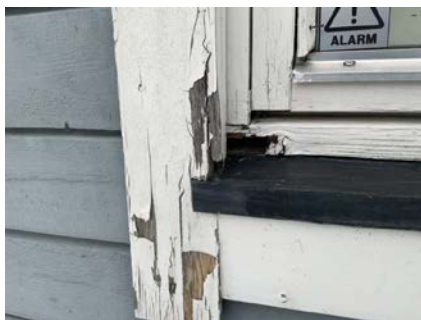
- Vinduer: Det er påvist noen glassruter som er punktert eller sprukne. Det er påvist vinduer med fukt/råteskader. Vinduer med større råteskader på øst-siden. Vinduer med generelt stort slitasjepreg og noen punkterte glass.

- Vinduer med punkterte/sprukne glass må påregnes skiftes ut, enten hele vinduet eller kun selve glassene.
- Vinduer med råteskader må erstattes med nye.

Kostnadsestimat: 100 000 - 300 000

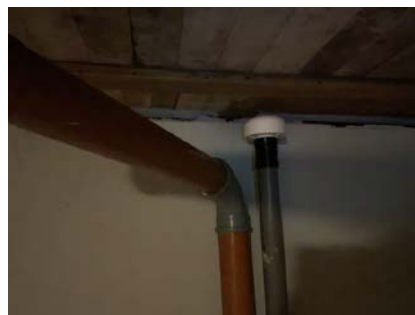
- Avløpsrør: Avløpsrør fra vask på kjøkken og bad går direkte i sluk i kjeller. Avvik i forskriften Tryggere bolighandel, der lufting skal over tak e.l., Durgoventil er ikke anbefalt.

Durgovertilen bør sjekkes jevnlig.

Avløpsrør fra vask bør kobles på hovedledning for å unngå unødvendig belastning av gammel sluk.

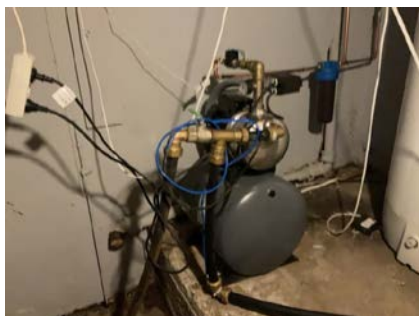
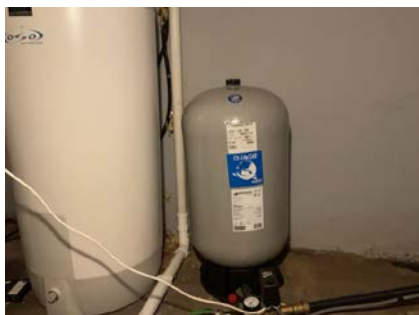
## ! TG 1 Andre VVS-installasjoner

Vannpumpe, vannfilter og trykktank i kjeller.
