Tilstandsrapport

Boligbygg med flere boenheter

Gamleveien 5, 1870 ØRJE

Befaringsdato: 15.11.2024

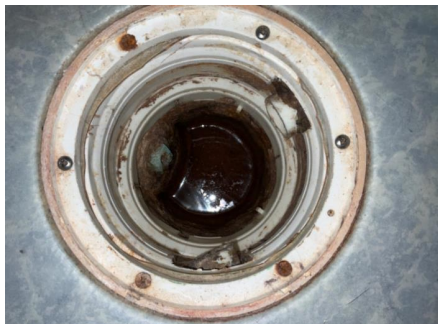
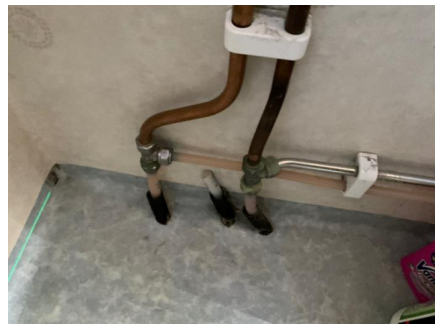
2. ETASJE > BAD

TG 1 Sanitærutstyr og innredning

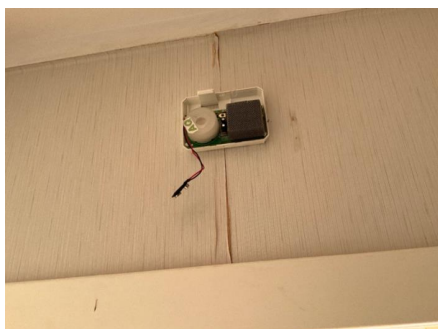
1. Er det mangler for brannslukningsutstyr i boligen iht. forskriftskrav på søknadstidspunktet, men minst Byggeforskrift 1985?
Nei
2. Er det skader på brannslukkingsutstyr eller er apparatet eldre enn 10 år?
Ja
3. Er det mangler på røykvarsler i boligen iht. forskriftskrav på søknadstidspunktet, men minst Byggeforskrift 1985?
Ja
