Ole Evenstads vei 1382, 2480 KOPPANG

Landlig eiendom med eldre enebolig over to plan og et uthus. Bygningsmasse med behov for total reovering! Nær Glomma.

6. Hovedrapport

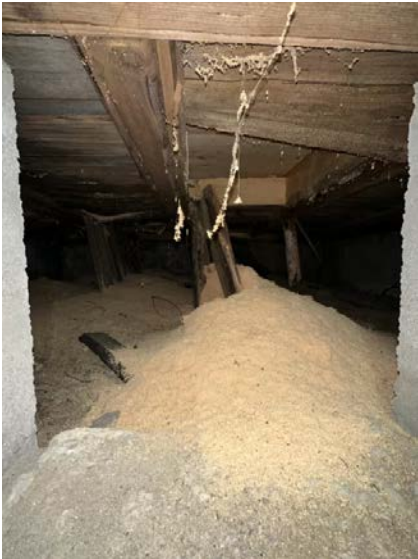
kryprommet. Det registreres råteskader i bjelkelaget og stubbloft. Det registreres omfattende fukt-/råteskader i konstruksjonen. Stubbloft (plater eller trebord som holder fast isolasjon på undersiden av bjelkelaget) i krypkjelleren har løsnet/ falt ned ned pga fukt-skader. Det registreres skjevheter i bjelkelaget som har sammenheng med råteskader i krypkjelleren. Det er små og få lufterventiler i krypkjelleren.

Deler av stubbloftkledningen og isolasjon i krypkjeller har løsnet.

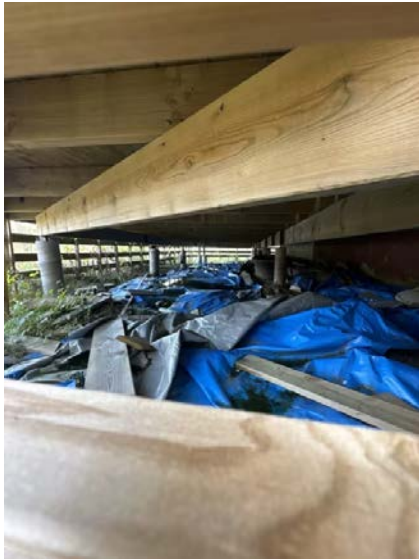
Viser søylefundamenter under terrasse.

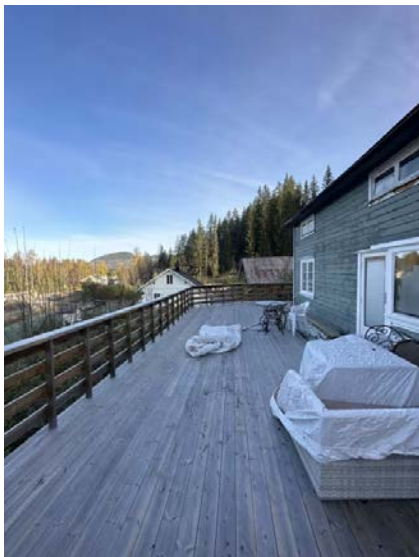
Viser terrasse med adkomst fra stue og terreng.

Type	Terrasse
Det er etablert en terrasse i impregnert trevirke.	
Rekkverk og håndløper i tre. Rekkverk målt til 102cm.	
Er det gjennomført arbeider etter opprinnelig byggeår?	Ja
Eier opplyser om: Terrasse på ca 50 kvadratmeter har blitt bygget på egeninnsats.	
Er det synlig tegn på skjevheter/konstruksjonssvikt?	Nei
Er det tegn på sopp/råteskader i treverk eller skader i betong?	Nei
Er det krav til rekkverk?	Ja
Er det avvik på rekkverkshøyde og åpninger i rekkverket i forhold til gjeldene byggtknisk forskrift på befaringstidspunktet?	Ja
Er balkong / terrassen tekket?	Nei
Oppsummering av balkong, terrasse, plattform	
TG-3	
Balkonger og terrasser som ligger mer enn 50 cm over terreng skal sikres med rekkverk.	
Åpninger i rekkverk er for stor. Åpninger skal ikke overstige 10 cm.	
Åpning mellom liggende rekkverksbord er over 20 mm. og gir muligheter for klatring.	
Det mangler rekkverk/håndløper for begge trapper.

Det mangler rekkverk/håndløper for begge trapper.

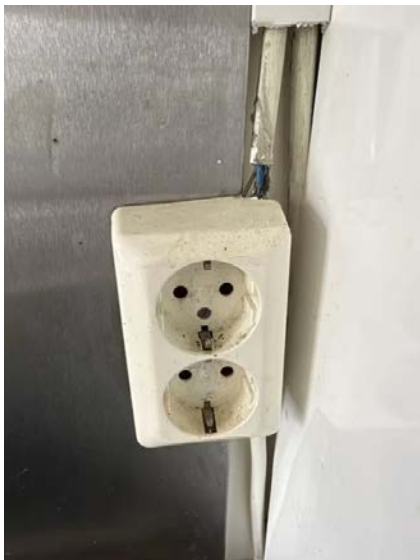
Viser stikkontakt med noe fagmessig utførelse.

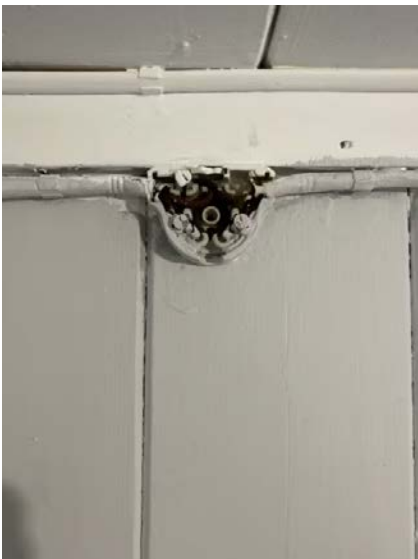
Eldre koblingssboks mangler lokk.

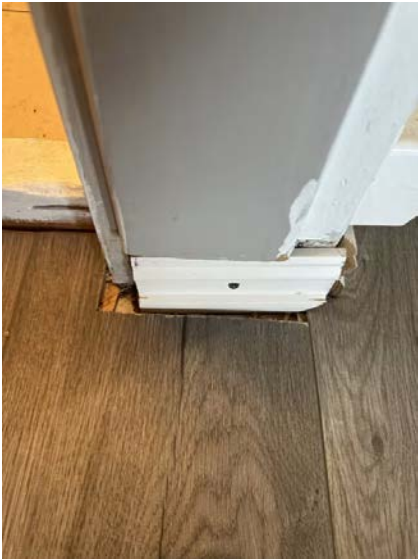
Listing fremstår og blitt utført på egeninnsats med varierende håndverksmessig utførelse.

Utbedringer tilpasninger må påregnes.

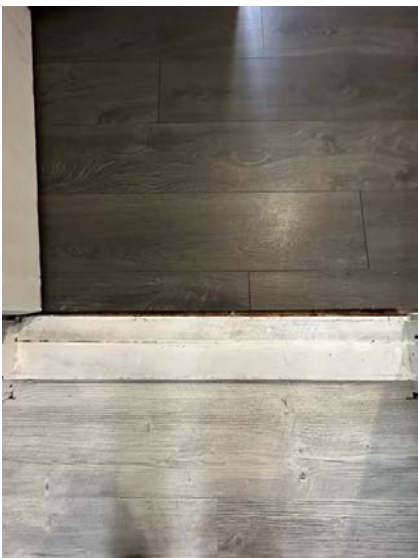
Overflater etablert med noe varierende håndverksmessig utførelse.
