# Tilstandsrapport

Fritidsbolig

Fesøyna 53, 5939 SLETTA

Oppdragsnr.: 20489-1642

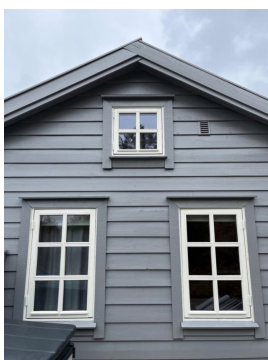
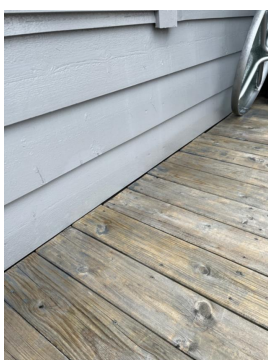
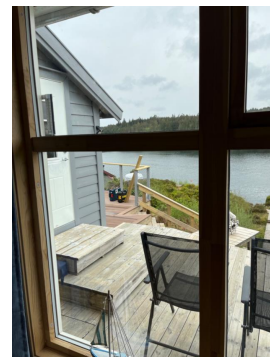
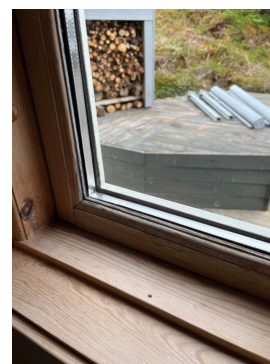
## Vurdering av avvik:

- Det er avvik:

- Tiltak:

Jevnlig tilsyn anbefales

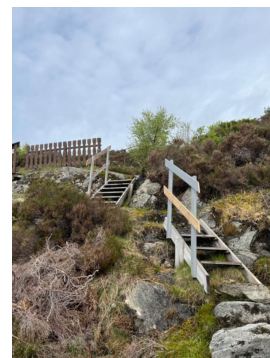
### Vurdering av avvik:

- Rekkverk må monteres for å lukke avviket.

**Kostnadsestimat: Under 10 000**

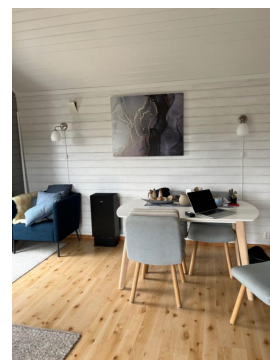
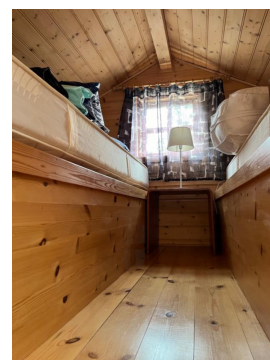
Overflater er kontrollert for knirk og svikt og visuelt for fuktskjolder og skader.

Innvendige overflater fremstår i god stand.

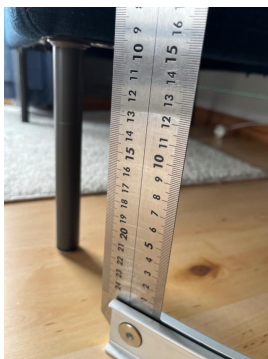
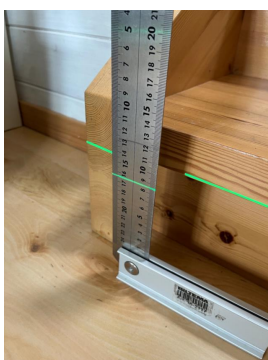
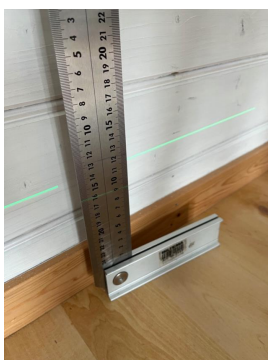
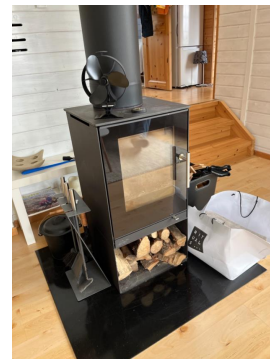
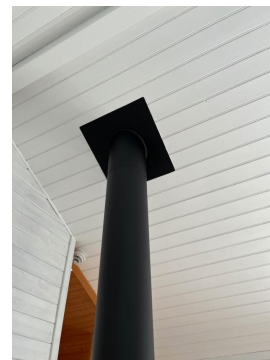
Etasjeskille i trebjelkelag fra byggeår, er kontrollert for knirk og nedbøyning. Horisontalt avvik målt med laser.

Resultatet tilfredsstiller dagens krav til avvik.

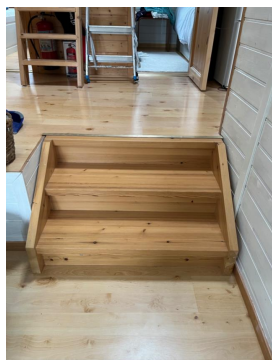
Innvendig trapp til hems er testet.  
Er en velfungerende loftstrapp med tilstrekkelig bredde, men vurderes ikke opp mot dagens krav til trapper.  
Tre trinns trapp til stue med praktisk rom i bakkant.

- Håndløper bør monteres, men det var ikke krav på byggetidspunktet.

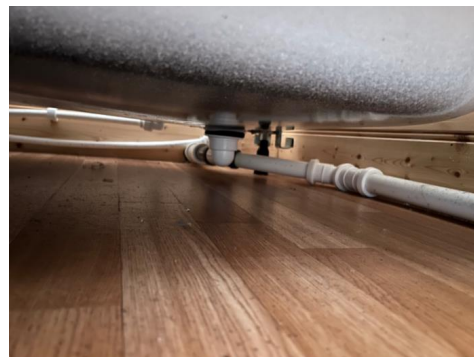
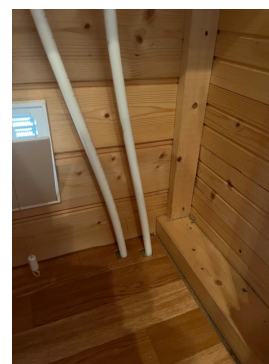
Ubehandlete overflater som mangler nødvendig fuktbehandling.  
Gjelder også vindu.

Innvendig gulv med belegg uten at sluk er etablert.  
Eventuelt lekkasjevann vil renne mot dør.

Det anbefales fuktbehandling av overflater.

Det anbefales etablert slukløsning og tilfredstillende avslutning mot vegger og rør.

**Kostnadsestimat: 10 000 - 50 000**
