Nedre Gokstadvei 30C, 3228 SANDEFJORD

**Pen og oppgradert bolig med god  
planløsning 3 soverom, garasje og  
romslig terrasse.**

# Tilstandsrapport

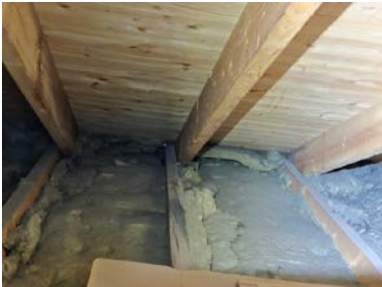
Det er liten lufting i nedre kant av konstruksjonen. Loftluken er av eldre type og er ikke helt tett, noe som kan føre til varmetap og kondensproblemer. Konsekvens/tiltak: Det bør etableres bedre lufting i nedre kant av konstruksjonen, samt i gavler for å sikre tilstrekkelig ventilasjon. Manglende lufting kan føre til opphopning av fukt, som igjen kan gi økt risiko for råte- og fuktskader på konstruksjonen.

Lite luft i nedre del.

Det anbefales å montere en ny, tettere loftluke med pakninger for å redusere varmetap og forhindre kondensproblemer.

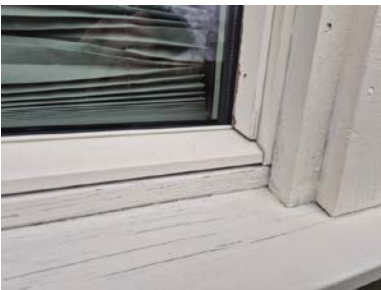
TG 2 gis på bakgrunn av en helhetsvurdering med generell slitasjegrad på vinduer av eldre dato med slitte tettelisten og noe værslitt treverk. Vindu til inngangsparti med sprekk i glass. Det mangler beslag i underkant av vinduer. Dette medfører økt risiko for fuktopptak og skader på karm.

Værslitt stuevindu.

Ved fremtidig utskifting av vinduer anbefales montering av beslag for å redusere fuktrisiko.
