# Tilstandsrapport

Rekkehus

Prestehagen 3E, 2150 ÅRNES

Befaringsdato: 21.10.2025

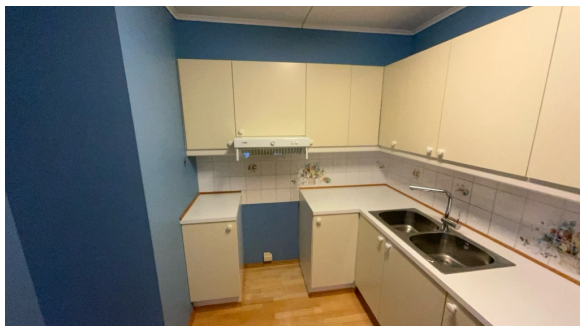
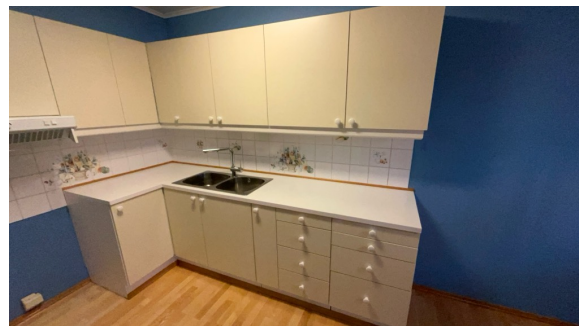
## 1 ETASJE > KJØKKEN

Konsekvensen av dagens tilstand er hovedsakelig estetisk, men det anbefales også montering av komfyrvakt og lekkasjesikring for å redusere risikoen for skader ved lekkasje eller brann, hvor konsekvensene kan være betydelige.
