Sagtjernvegen 11, 2408 ELVERUM

**Arkitekttegnet, moderne og stilren  
enebolig rett ved Sagtjernet.  
Velfungerende planløsning. Nyere  
oppgradert. Garasje.**

# Om eiendommen

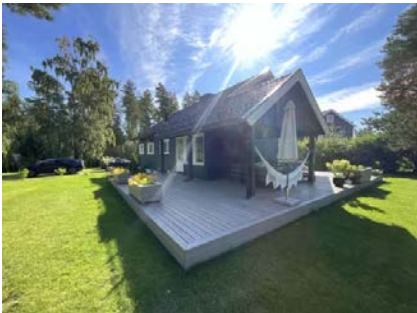
Viser delvis overbygget terrasse med adkomst fra kjøkken og terreng.

Ingen vesentlige avvik eller skader ble registrert.

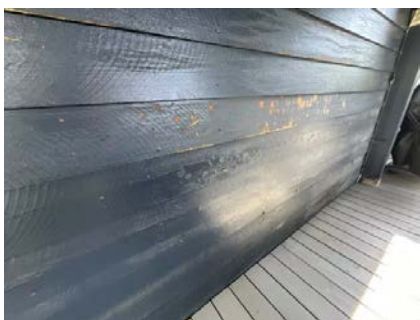
Det registreres blærer i overflatebehandling/malingen. Skyldes trolig tidligere behandling med linolje.

Det registreres stedvis sprekker i bord og ved skjøter ved kledning.

Det registreres manglende/dårlig lufting bak kledningen. Manglende eller dårlig lufting av kledning kan medføre fuktskader i veggen på grunn av sen uttørring av fukt i veggen som kan oppstå på grunn av inndriv av nedbør og kondensering.

Som følge av beskaffenhet har deler av kledning behov for ekstra vedlikehold og enkelte panelbord må påregnes skiftet. Omfanget er ikke vurdert, men er relativt godt synlig. TG-2 er satt pga. aldrende/ slitt kledning med stedvis behov for ekstra vedlikehold/ utskiftinger.

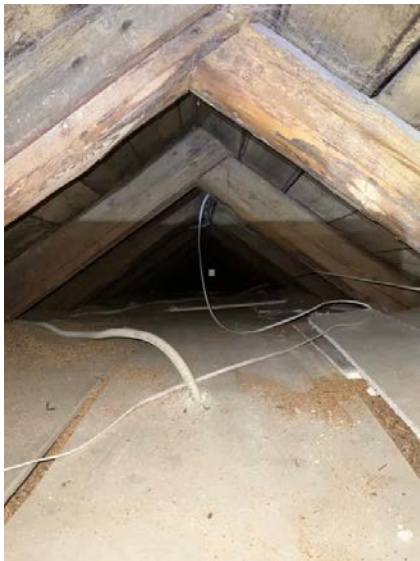
Viser loft med adkomst via luke i himling.

Type loft	Kaldtloft
Det er etablert en luke i taket for adkomst til loft, det er ikke etablert noen nedfellbar stige.	
Loft isolert med sagflis. Lufting igjennom ventiler i gavivegg.	
Er det tegn til fukt fra lekkasjer eller kondensering på overflater?	Nei
Er det tegn til sopp/råte eller spor etter skadedyr?	Nei
Er det tegn på utilstrekkelig ventilering av konstruksjonen?	Nei
Er det tegn på utilstrekkelig tetting rundt gjennomføringer i konstruksjonen?	Nei
<b>Oppsummering av loft (konstruksjonsoppbygging)</b>	
Det er foretatt en visuell inspeksjon av innvendige himlinger og ingen tegn til aktiv lekkasje eller kondensproblemer blir registrert.	
Det ble registrert enkelte fuktskjolder ved undertak, det ble ikke målt forhøyde verdier.

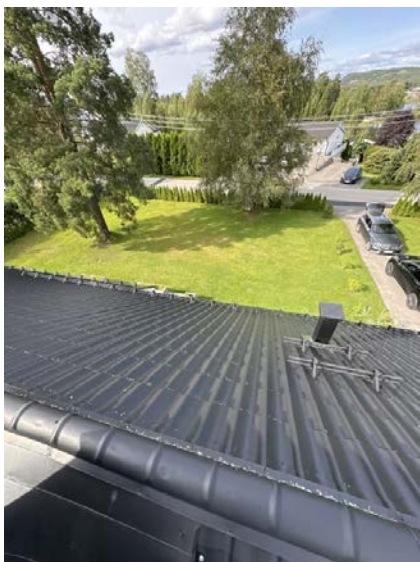
Viser snøfangere

Ingen vesentlige avvik eller skader ble registrert.

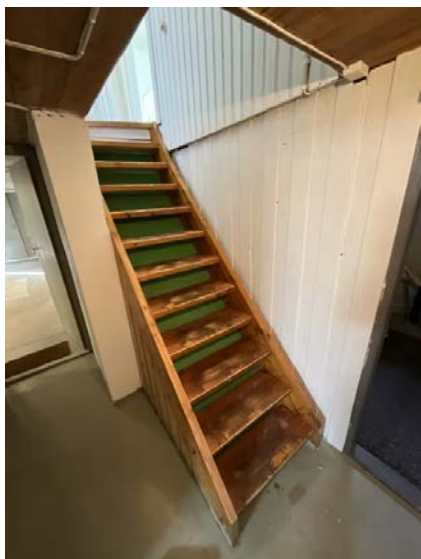
Viser trapp mellom 1.etasje og kjeller.

Håndløper på veggen for bedre sikkerhet anbefales etablert ved kjellertrapp.

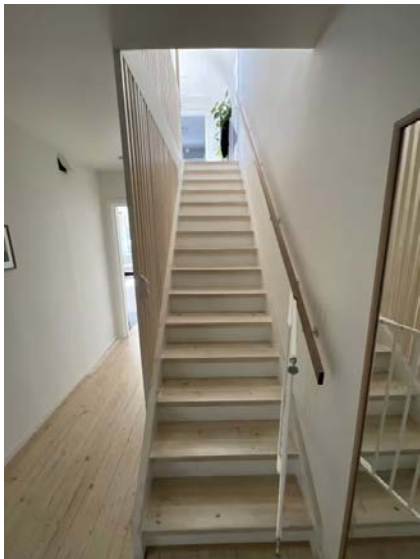
Viser trapp mellom 1 og 2.etasje.

Rekkverk ved trapp mellom 1.etasje og 2.etasje anbefal montert etter krav.

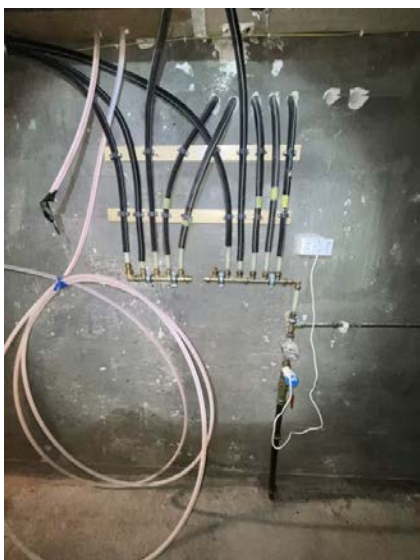
Det registreres irr og mindre drypplekkasjer på rør i kjeller.

Viser vanninntak, hovedstoppekran og vannmåler i kjeller.

Eldre vannledninger bør skiftes i forbindelse med fremtidig oppgradering.

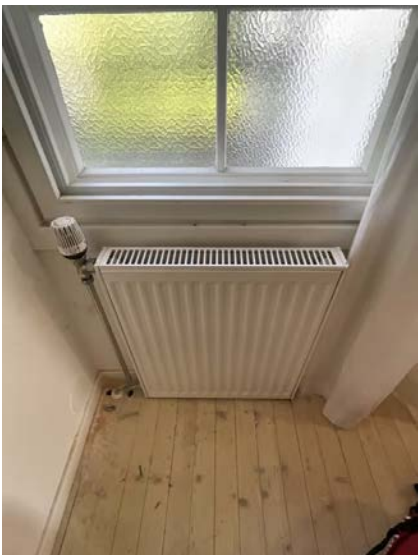
Det er etablert en nyere radiator i gang.

Det registreres stedvis irr og rust på koblinger.

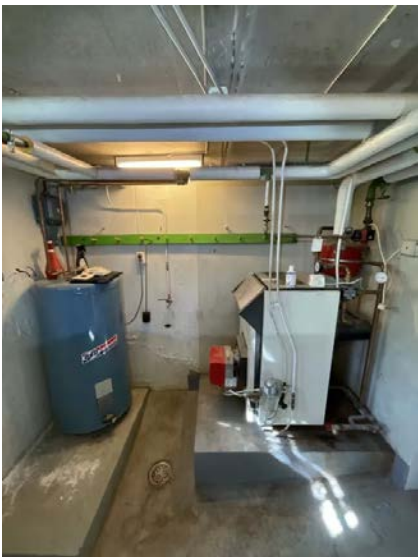
Viser oljefyr og varmtvannsbereider plassert i fyrrom.

Type anlegg	Oljefyr
Boligen varmes opp i hovedsak med radiatorene tilkoblet sentralfyr og suppleres med vedfyring.	
Er det utført arbeider på anlegget etter byggeår?	Ja
Eier opplyser om bytte filter og justering i 2022.	
Når var siste service på anlegget?	
Det er ikke framlagt noen dokumentasjon på gjennomført service.	
Finnes det oljetank på eiendommen?	Ja
Oljetank plassering	Eget tankrom
Er det pålegg om sanering?	Nei
Har oljetank lekkasjesikring?	Ja
Har fyrkjel manglende tilpassing til biobrensel?	Nei
Er det registrert lukt fra anlegget?	Nei
<b>Oppsummering av varmesentral</b>	<b>TG-2</b>
Det finnes ingen dokumentasjon på service av anlegget. Det anbefales at det gjennomføres service.	
Funksjon og tilstand må vurderes av fagmann.

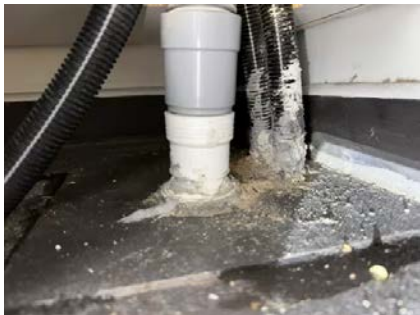
Tetting med mansjett / membran rundt rør bør avsluttet minst 25 mm over ferdig gulv for god vannsikkerhet.
