# Tilstandsrapport

Rekkehus

Kvernhusheia 38 B, 4634 KRISTIANSAND S

Befaringsdato: 29.04.2025

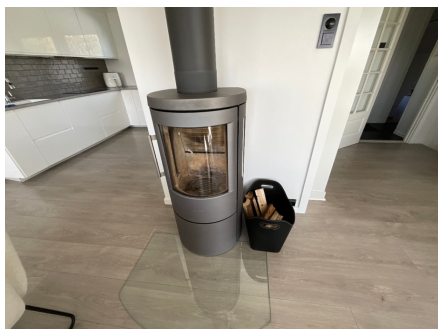
### TG 1 Pipe og ildsted

Boligen har isolert stålpipes og vedovn.

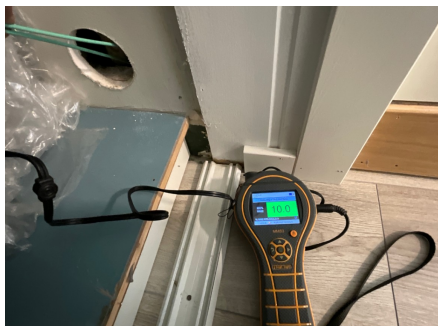
Hulltaking er foretatt uten å påvise unormale forhold. Hulltaking er foretatt i gang. Fuktkvotemåling (vekt%) i konstruksjonen ble målt til 10. Hulltaking gir begrenset adgang til visuell kontroll/måling av et lokalt område på badet, og det kan dermed ikke med sikkerhet utelukkes at det foreligger skjulte avvik eller skader i øvrige deler av konstruksjonen.
