Tilstandsrapport

📍 Grauavegen 53, 5706 VOSS

gnr. 113, bnr. 11

Befaringsdato: 05.06.2023

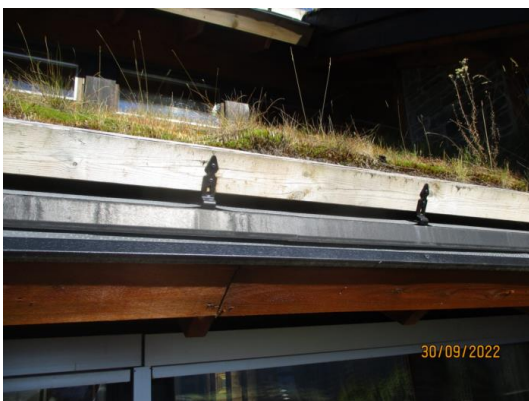
TG 1

Taktekkingen er av torv. Taket er besiktiget fra bakkenivå. Tak er strippa heilt ned og bygd opp att. Nedre del av taksperrer, ca 20 cm blei kutta av rundt heile huset.

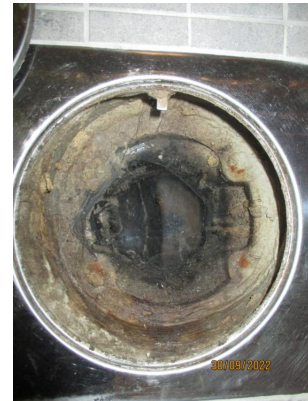
TG 2

Det er plastsluk og smøremembran med dokumentert utførelse (eigar har faktura på utført arbeid)
