Tilstandsrapport

📍 Grauavegen 53, 5706 VOSS

gnr. 113, bnr. 11

Oppdragsnr.: 18970-1317

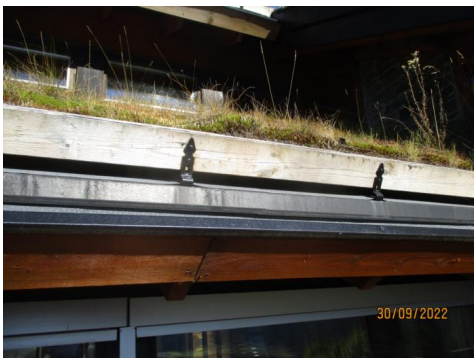
Taktekkingen er av torv. Taket er besiktiget fra bakkenivå. Tak er strippa heilt ned og bygd opp att. Nedre del av taksperrer, ca 20 cm blei kutta av rundt heile huset.

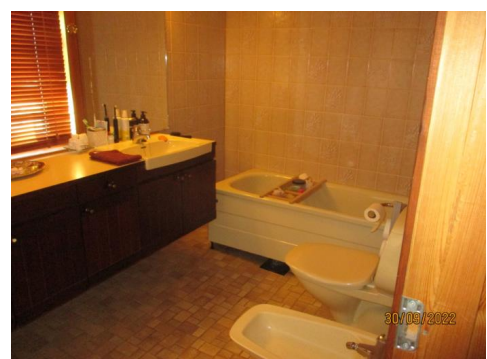
1. ETASJE > VASKEROM

Fukt i tilliggende konstruksjoner

- Våtrommet må totalrenoveres. Alle forhold med tettesjikt, våtsone, sluk m.m. må dokumenteres.

Kostnadsestimat: 100 000 - 300 000

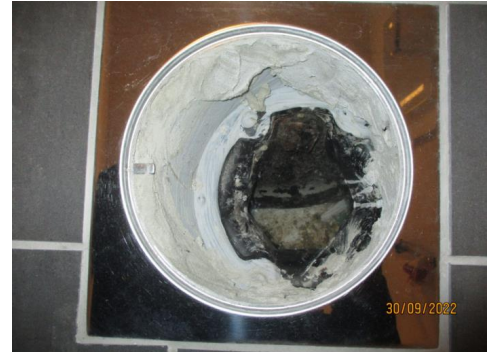
1. ETASJE > BAD

! TG 1 Fukt i tilliggende konstruksjoner

- Sluket må sjekkes og rengjøres jevnlig.

Kostnadsestimat: Under 10 000

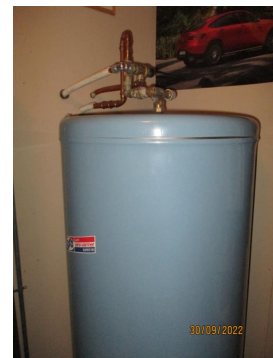
- Det er ikke behov for utbedringstiltak siden tanken fungerer i dag, men ut ifra alder kan skader plutselig oppstå på eldre tanker.

Kostnadsestimat: Under 10 000
