Nøkkelinformasjon

Salgsobjekt: Enebolig
Eierform: Eiet
Byggeår: 1982
BRA-i/BRA Total 384/444 kvm
Tomtstr.: 1493.7 m²
Soverom: 5
Antall rom: 7
Gnr./bnr. Gnr. 113, bnr. 11
Oppdragsnr.: 1507230004

Arkitekttegnet enebolig i enden av blindvei med nydelig utsikt! Meget innholdsrik med innendørs basseng.

Om eiendommen

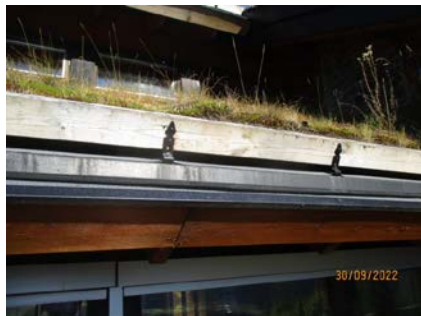
Nedløp og beslag

Takrenner i tre som er belagt med pvc-duk innvendig og nedløp i plast (det er bygd nye takrenner)

- Det må foretas tiltak for å lukke avviket.

Kostnadsestimat: 10 000 - 50 000

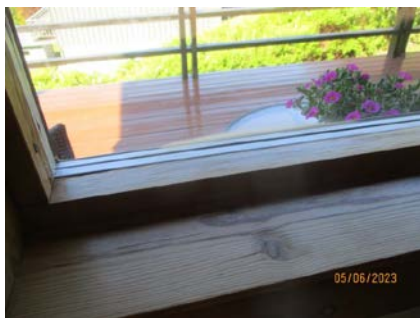
- Det er avvik:
 - Det er påvist noen glassruter som er punktert eller sprukne
- Det er slitasje i karmen og pakninger som har mista sin elastisitet.

Punkttert vindu i gavl

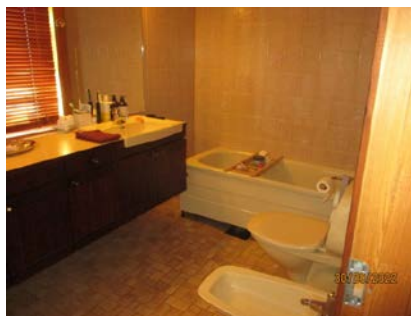
Fukt i tilliggende konstruksjoner

- Våtrommet må totalrenoveres. Alle forhold med tettesjikt, våtsone, sluk m.m. må dokumenteres.

Kostnadsestimat: 100 000 - 300 000

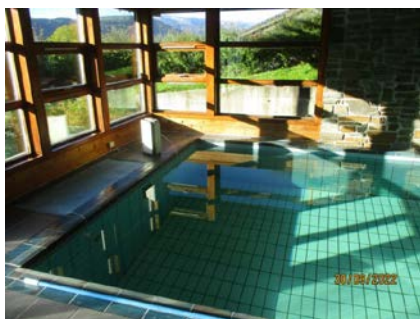
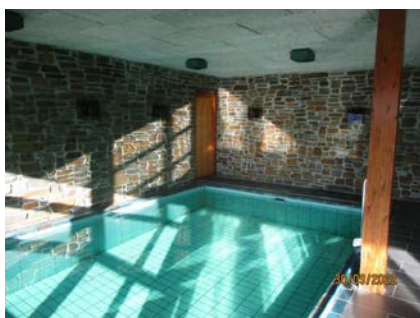
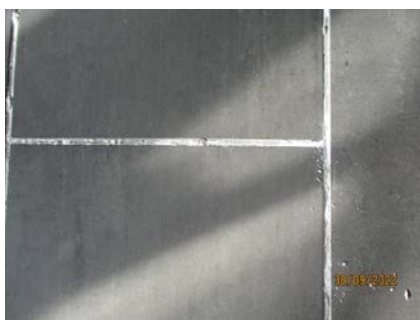
Riss/sprekke i fliser i bunn basseng, ikkje tegn til lekkasje pr idag
Saltutslag i fuger, golv ved basseng. Opplyst av eigar at dette kjem når bassenget er i bruk med kaldt rom/kaldt vatn over lengre tid og forsvinner når rommet er i bruk
Alder basseng 40 år

Saltutslag i fuger

Ikkje behov for umiddelbare tiltak.
