# Tilstandsrapport

Boligbygg med flere boenheter

Uranveien 2 D, 4629 KRISTIANSAND S

# gnr. 151, bnr. 2692, snr. 4

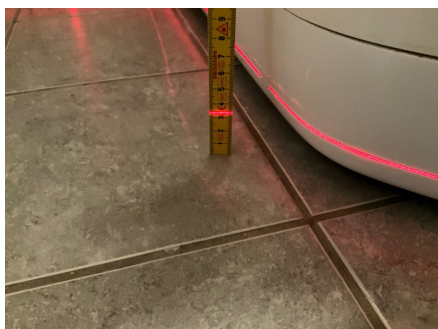
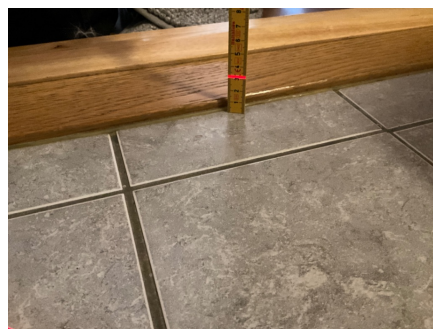
- Hovedkonsekvensen av utilstrekkelig høydeforskjell er økt risiko for at vann kan trenge ut av våtrommet og inn i tilstøtende rom. Dette kan føre til fuktskader i tilliggende konstruksjoner.
- Til tross for avviket i fall/høydeforskjell til sluk, vil gulvet fortsatt kunne lede vann mot sluket, men med redusert effektivitet. Dette kan potensielt øke risikoen for vannansamling i enkelte områder av badet.
