Skolbakken 5, 8752 KONSVIKOSEN

**Sjarmerende enebolig, beliggende  
midt-i-smørøyet i Konsvikosen.**

# Sjarmerende enebolig, beliggende midt-i-smørøyet i Konsvikosen.

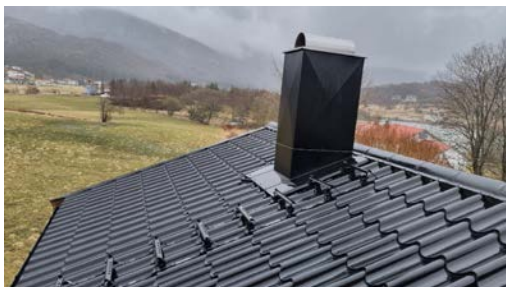
Besiktigelse av taktekke.

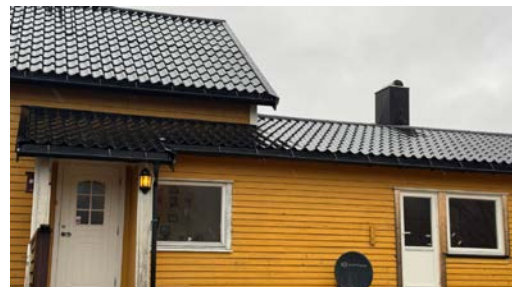
Besiktigelse av taktekke.

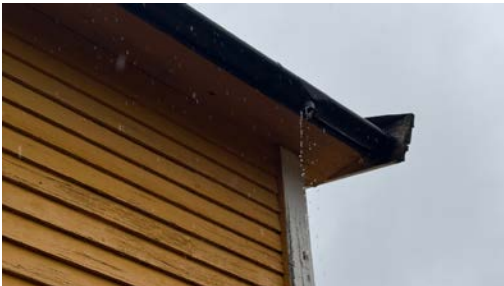
Det mangler takrennenedløp.

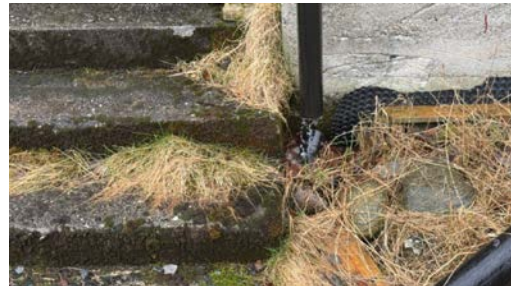
Vann blir ikke tilfredsstillende ledet bort fra bygningskroppen.

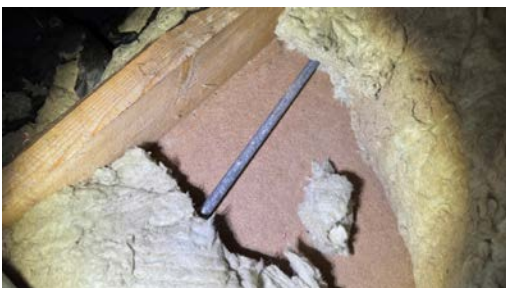
Manglende dampsperre i takkonstruksjonen.

Utskifting av isolasjon på kaldloft må påregnes.

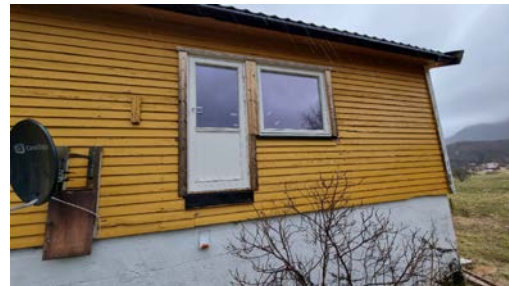
Det mangler trapp/terrasse.

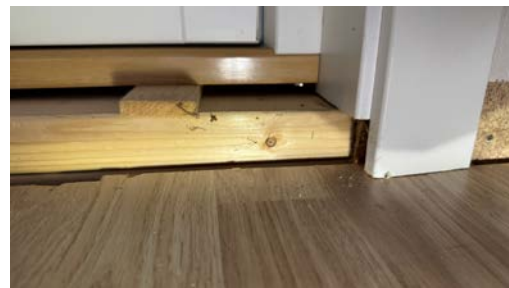
Det er utettheter under dørterskel for balkongdør.

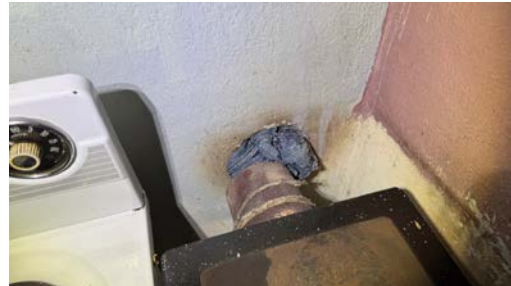
Røykrør er ikke tilfredsstillende tettet.

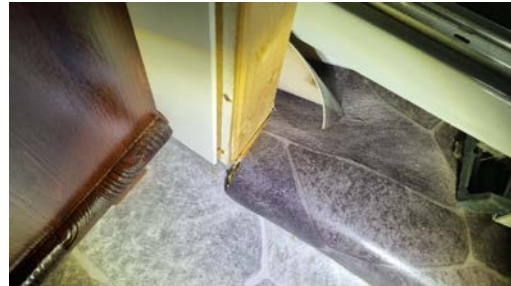
Ufagmessig utførelse av overgang mellom belegg.

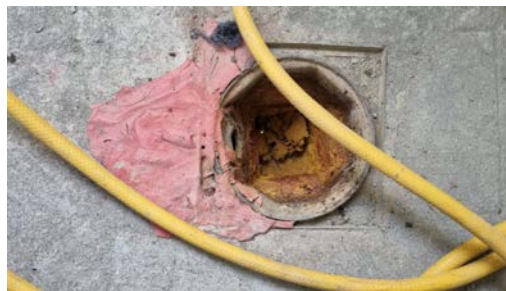
Soilsluk fra byggeår.

- Våtrommet må totalrenoveres. Alle forhold med tettesjikt, våtsone, sluk m.m. må dokumenteres.

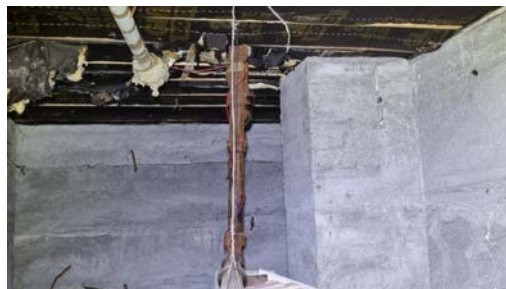
- Mer enn halvparten av forventet brukstid er passert på innvendige avløpsledninger.
- Det er påvist at avløpsrør av jern har rustskader.

Avløpsrør av soil.

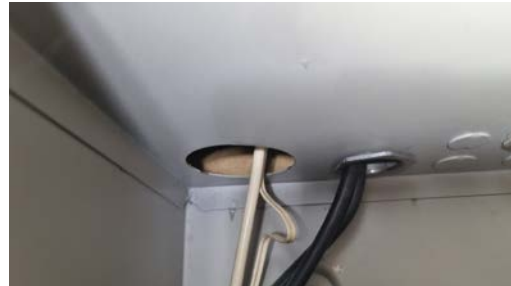
Kabelgjennomføringer er ikke tilfredsstillende tettet.
